**Commission d'enquête
sur le viaduc
de la Concorde**

Québec

L'effondrement du viaduc de la Concorde, le 30 septembre 2006, a entraîné dans la mort cinq personnes et fait six blessés. Cette catastrophe aura bouleversé à tout jamais la vie des blessés et celle des proches de toutes les victimes. L'événement a touché la conscience d'un grand nombre de personnes parce qu'il était à la fois tragique, inhabituel et inacceptable. Il fallait absolument identifier la racine même des causes de l'effondrement afin de proposer les mesures qui doivent être prises pour en empêcher toute répétition.

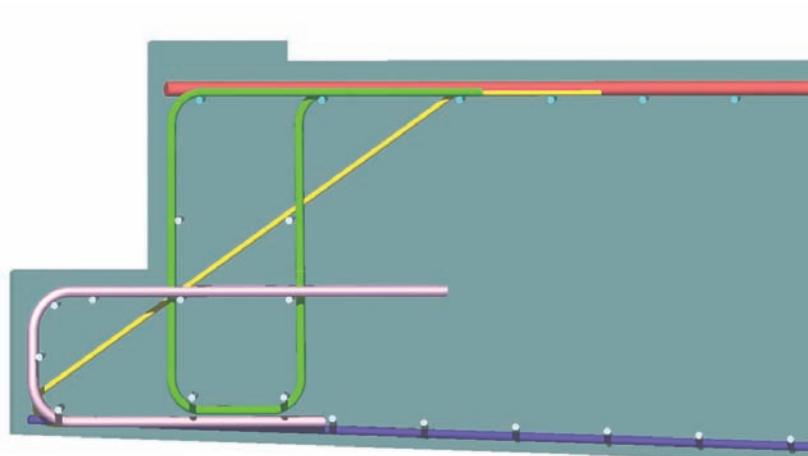
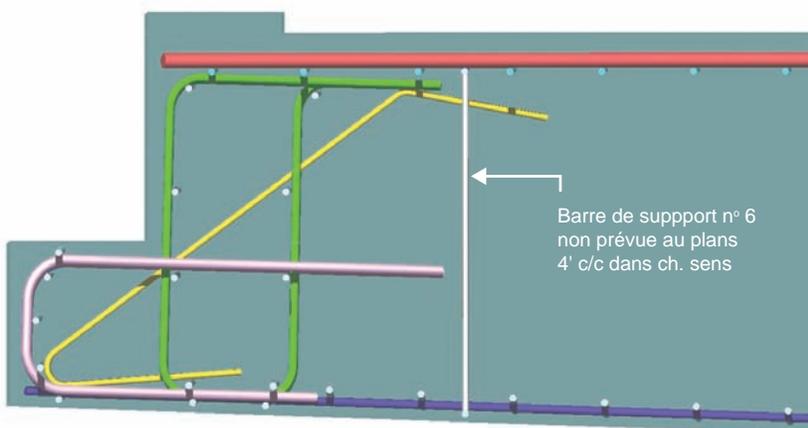
Figure 2.10 Disposition des armatures de la chaise telles que conçues et telles que construites dans le porte-à-faux de la culée est

Comme le lecteur le notera aux chapitres 5 et 6, cette pose des aciers d'armature non conforme aux plans et devis aura des conséquences déterminantes. Afin d'en apprécier toute l'importance, il faut aussi connaître les forces et les contraintes qui s'exercent sur le béton et auxquelles les aciers d'armature doivent normalement permettre de résister. C'est l'objet de la prochaine section.

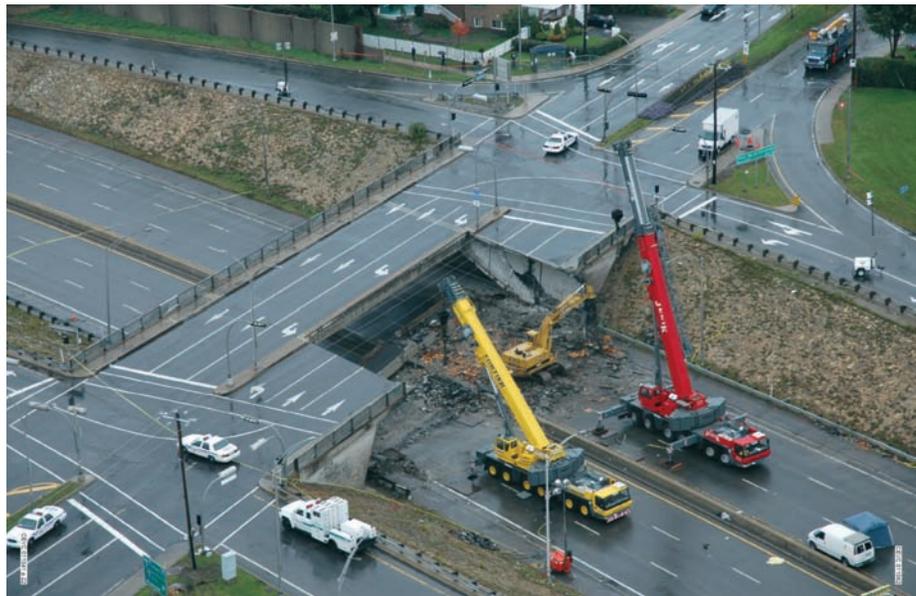
Le samedi 30 septembre 2006, vers 12 h 30, le tablier sud du pont d'étagement situé à l'intersection du boulevard de la Concorde et de l'autoroute 19, à Laval s'est effondré. La chute soudaine de ce viaduc, a causé la mort de cinq personnes et infligé des blessures à six autres. Les pages qui suivent décrivent les circonstances de l'effondrement, telles qu'elles ont été mises en preuve par les principaux témoins de cet événement ou par les personnes qui ont participé aux premiers secours, à la sécurisation du site et au déploiement des mesures de sécurité. Une chronologie détaillée des faits marquants apparaît au synopsis de l'intervention policière².

Figure 3.1 Partie effondrée du viaduc de la Concorde³

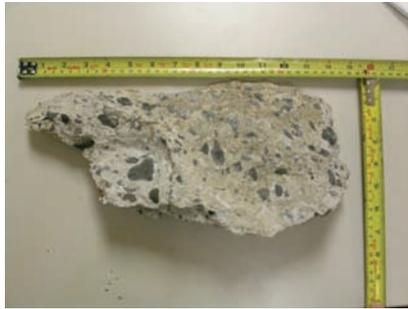
Sur la ligne blanche qui délimite l'accotement du côté sud-est du viaduc, il constate la présence d'un morceau de béton grossièrement triangulaire et mesurant environ 18 pouces de long par 7 pouces de large. Il trouve également une vingtaine de fragments de la taille d'une balle de golf. Il place le morceau de béton dans la boîte de sa camionnette et ramasse en une seule pelletée les autres débris pour les jeter derrière la glissière de sécurité. Lors de son témoignage, M. Bonin a reconnu le morceau de béton principal sur les photos prises par la SQ (figure 3.2)¹⁵.

Figure 3.2 Bloc de béton ramassé par M. Bonin

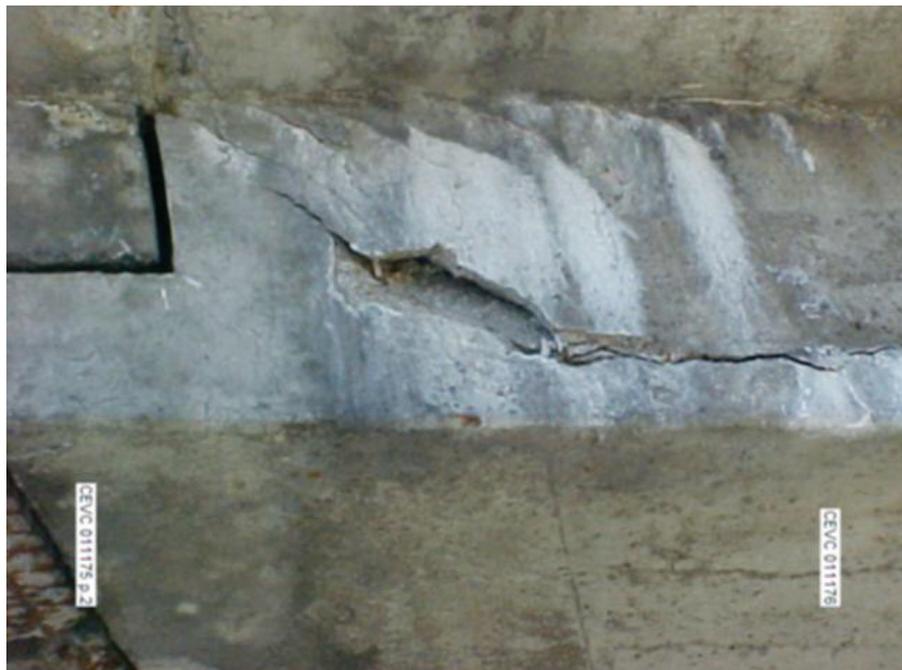
Figure 3.3 Trou et fissure dans la culée est, photographiés par M. Bonin entre 11 h 45 et 12 h, le 30 septembre 2006

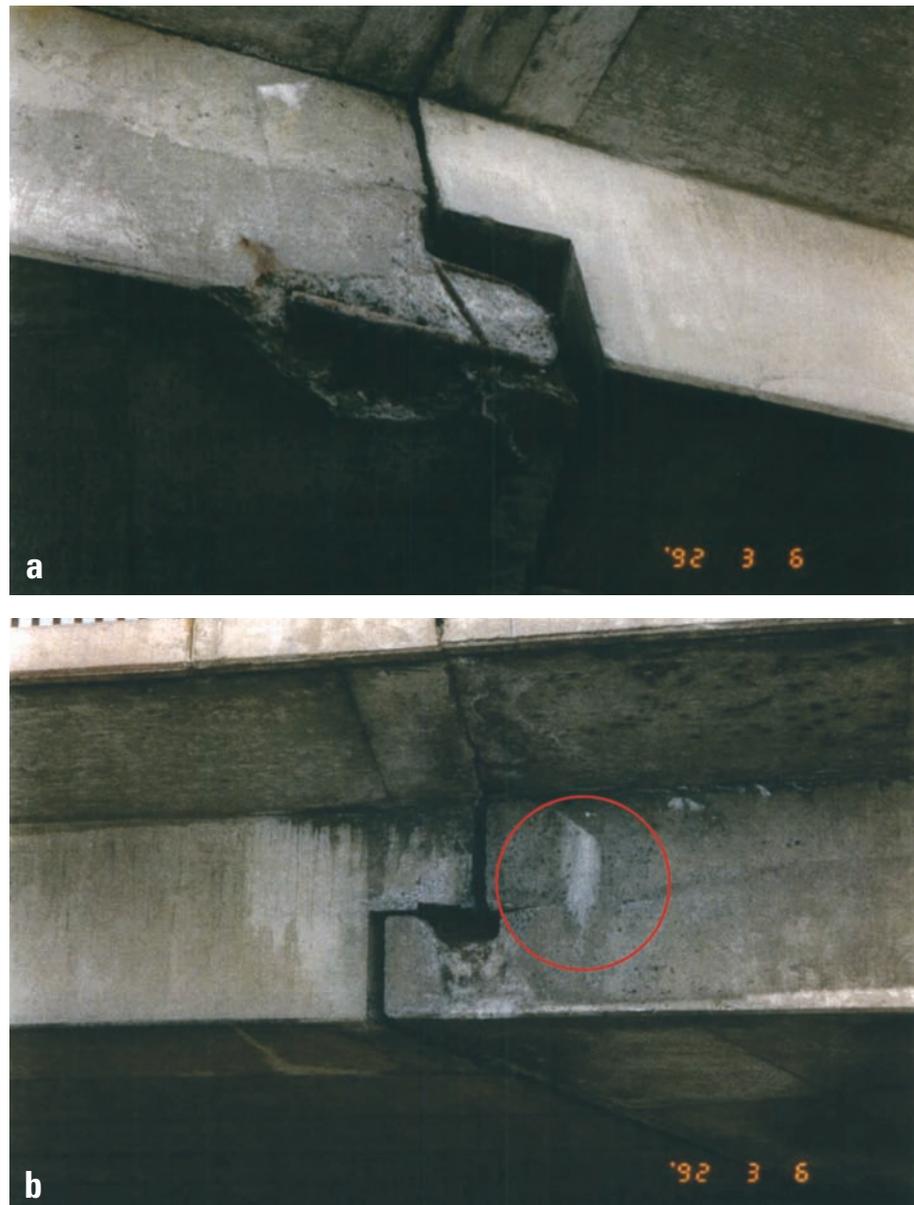
Pourtant, comme l'illustrent les photographies de la figure 4.3, le béton montrait des signes de détérioration notables aux abords des joints, en particulier une désagrégation importante de l'assise. Sur la paroi latérale nord-est, des barres d'armature étaient exposées. On remarque également la présence d'une fissure de cisaillement (encerclée en rouge sur la photographie) sur la face sud-est du porte-à-faux. Faut-il rappeler que, depuis quelques années déjà, les rapports d'inspection faisaient état de problèmes de dégradation des poutres et des porte-à-faux des culées, de part et d'autre des joints, et qu'ils signalaient des problèmes de détérioration potentiels des assises, impossibles à inspecter sauf aux extrémités.

Figure 4.3 État du béton de la culée est du viaduc de la Concorde en 1992
a) Paroi latérale nord²³⁹
b) Paroi latérale sud²⁴⁰

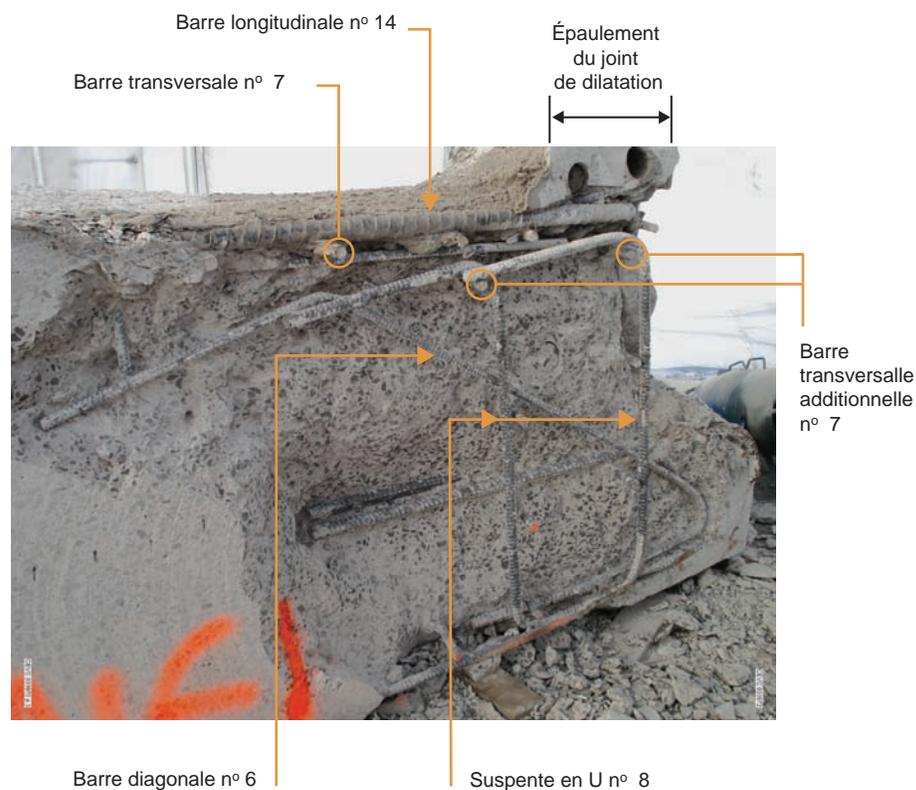
D'après les observations réalisées, les suspentes en U n'ont pas été installées conformément à ce que prévoyaient les plans (figure 5.5). Les branches montantes ne sont pas placées verticalement. De plus, à la partie supérieure de ces suspentes, les crochets destinés à transférer la charge aux barres n° 14, ont été inclinés par rapport aux barres n° 14 au lieu d'être disposés parallèlement et au même niveau comme le voulait le concepteur. Du côté est, les crochets des suspentes en U sont en dessous des barres n° 14, ce qui favorise la formation d'une zone de faiblesse.

Figure 5.5 Position erronée des barres d'armature dans la région de la chaise²⁸

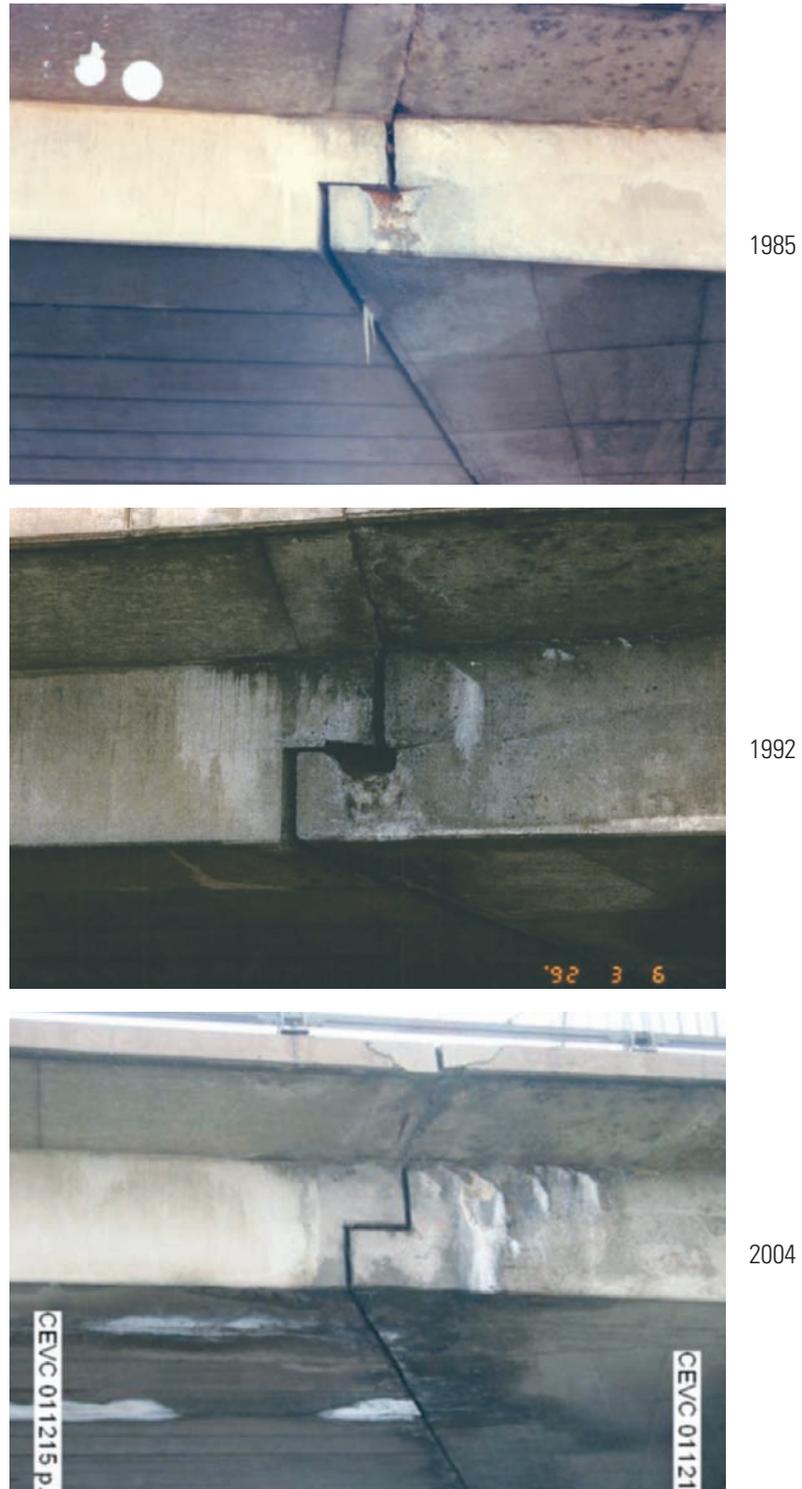
Figure 5.6 Vues du porte-à-faux est, du côté sud du viaduc de la Concorde montrant l'évolution de la fissuration dans la région de la chaise⁷⁸

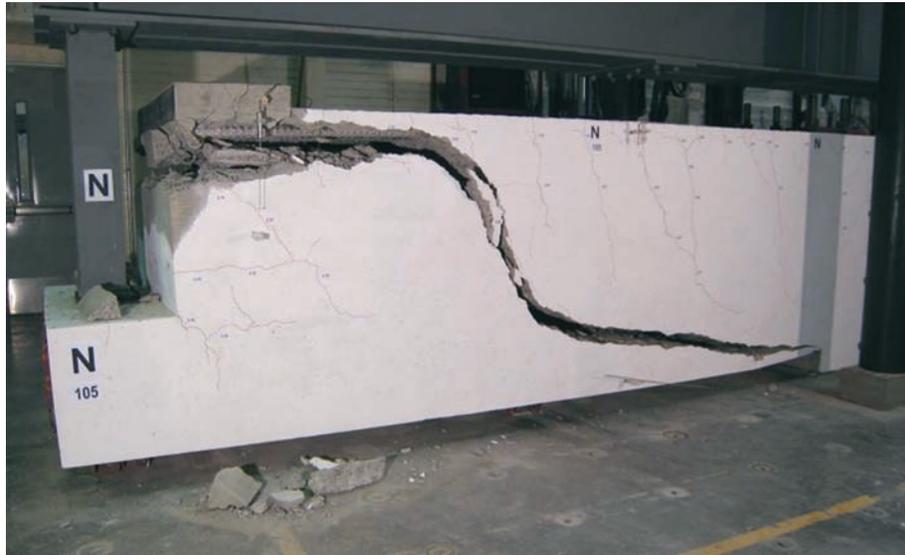
(voir figure 5.7). On note une fissure horizontale apparaissant près du haut de la dalle, qui se prolonge jusqu'à l'extrémité des crochets des suspentes et des barres diagonales. Cette fissure s'incline brusquement en une fissure de cisaillement, traverse toute la dalle et s'étend en ouvrant un plan horizontal de fissuration au niveau de la nappe inférieure d'armature jusqu'à la naissance du porte-à-faux.

Figure 5.7 Rupture du porte-à-faux « tel que construit » lors des essais de chargement en laboratoire à l'Université McGill⁹⁰

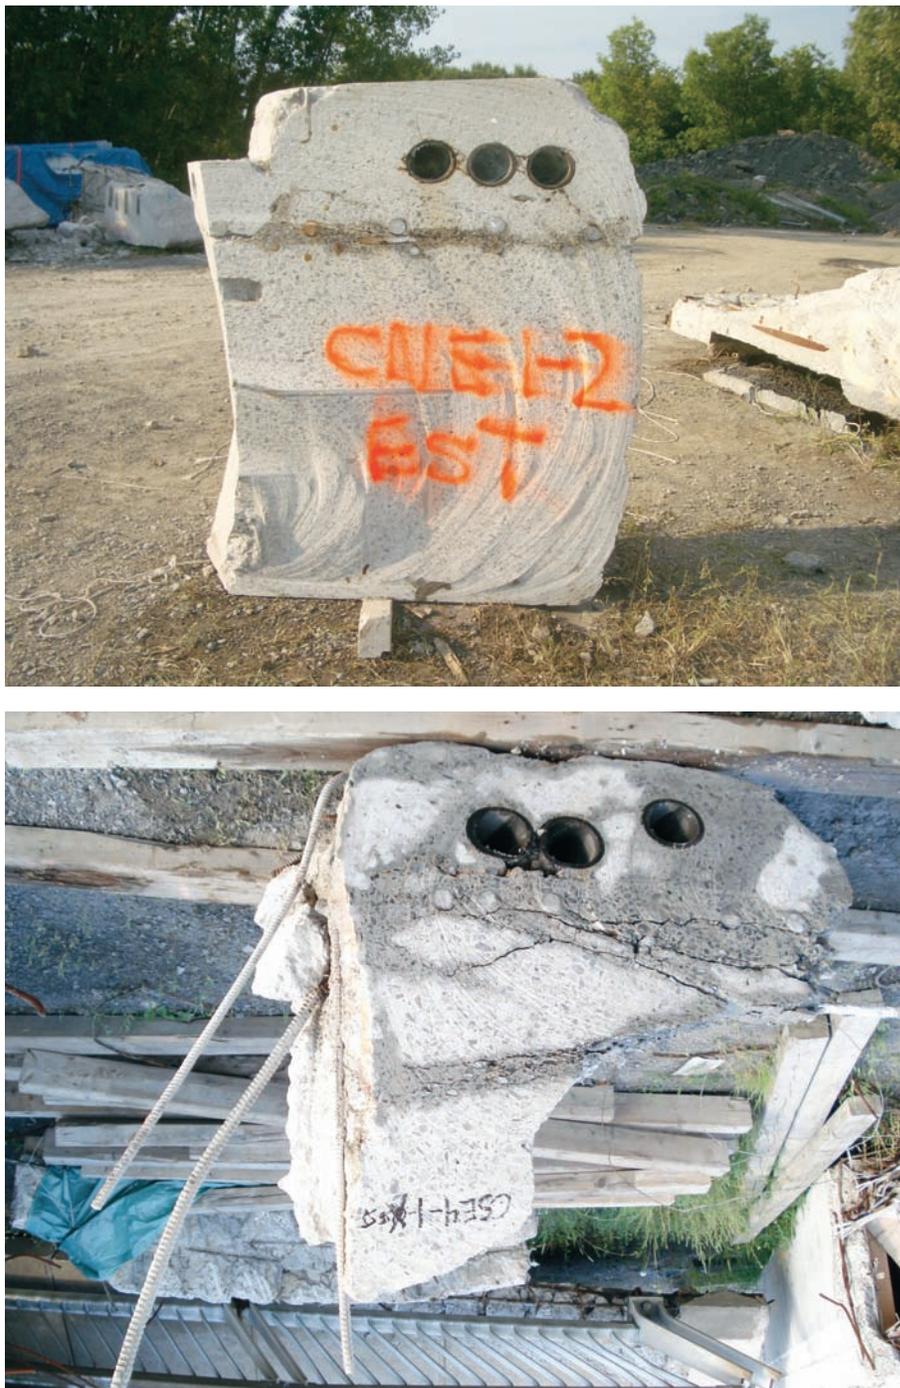
L'inspection des tranches de la pièce CNE1 de la culée nord-est démontre que les fissures étaient de même nature que celles de la culée sud-est (figure 5.8) et que cette culée, quoique moins sollicitée en raison du biais de la structure, se serait probablement effondrée dans un futur indéterminé.

Figure 5.8 Coupes transversales partielles de la culée est réalisées lors des travaux de dissection complémentaire du mois d'août 2007 montrant les coins nord (en haut) et sud¹⁰⁵ (en bas)

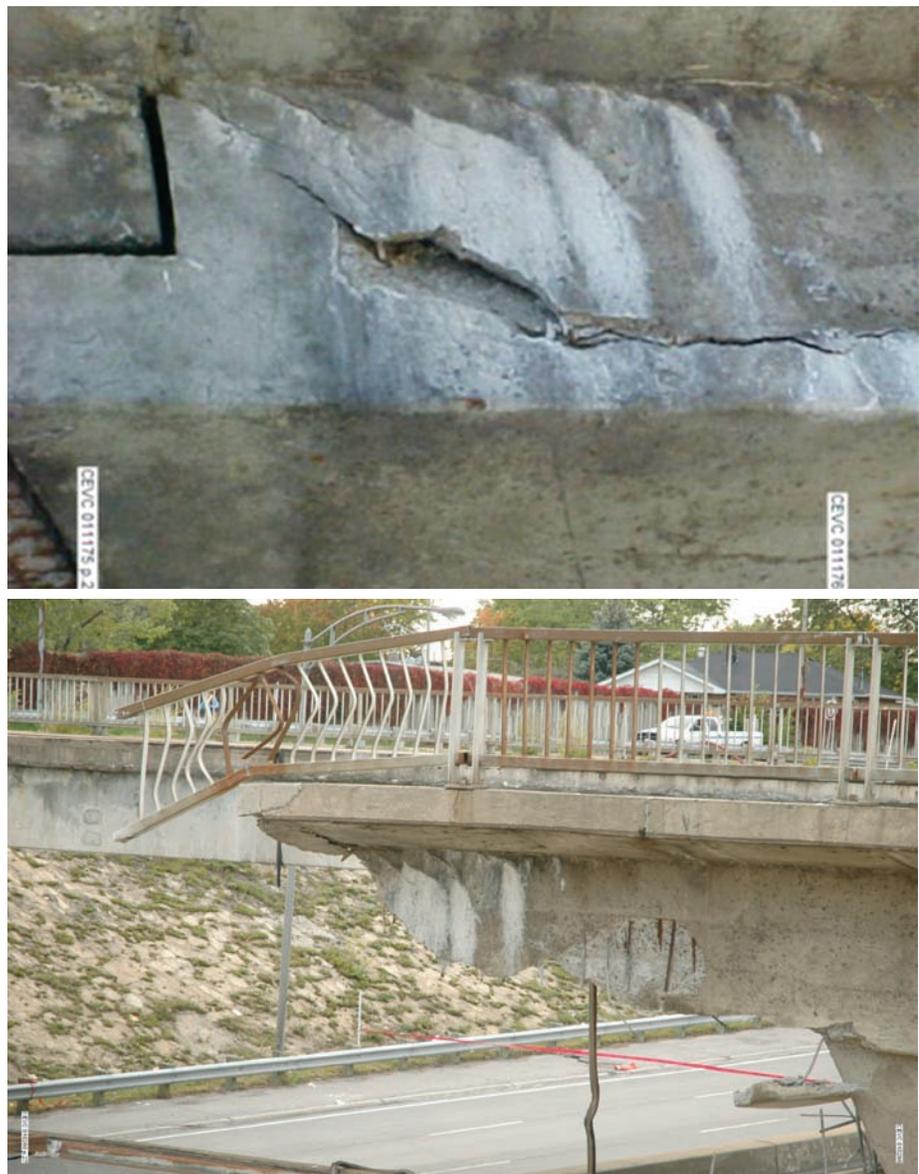
Un morceau de béton d'environ 700 mm de longueur s'est d'abord détaché de la face latérale sud de la culée est d'un endroit situé tout juste derrière la chaise (figure 6.1 a).

Figure 6.1 Face verticale du côté sud de la culée est près de la chaise:
a) ci-dessus, photographié par Jules Bonin le 30 septembre 2006, moins d'une heure avant l'effondrement
b) après l'effondrement

Finalement, sur la face extérieure sud de la culée, le profil de la surface de rupture est encore plus abrupt, et une mince tranche verticale de béton est demeurée solidaire de la culée (que l'on voit aussi sur la photo de la figure 6.1 b). La surface de rupture suit alors le profil C.

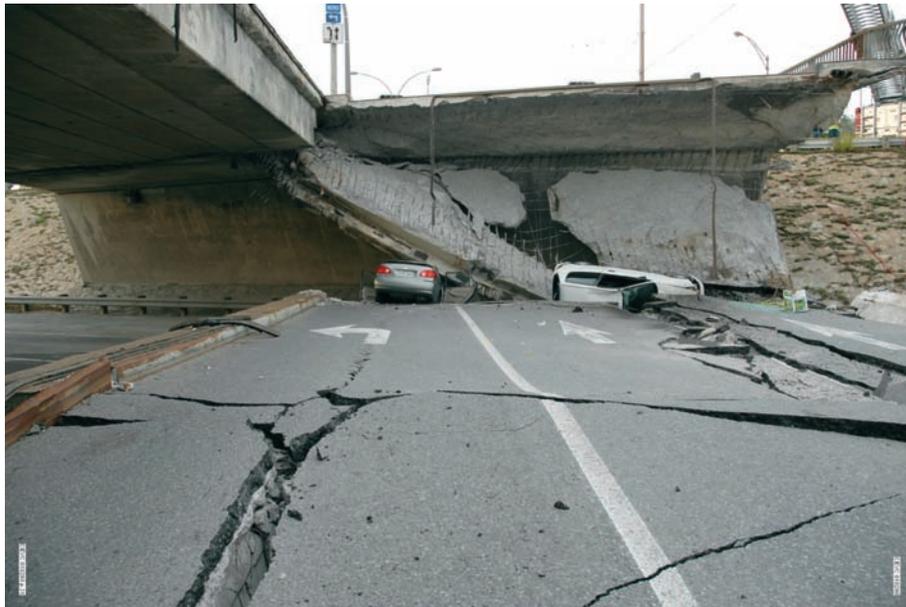
L'effondrement du viaduc est survenu par une rupture en cisaillement dans la partie sud du porte-à-faux de la culée est. L'assise, ou corbeau, n'est pas en cause, car cet appendice est demeuré solidaire de la portion inférieure de la dalle épaisse pleine après l'effondrement. La rupture s'est donc produite au cœur de la dalle épaisse pleine.

Figure 6.2 Vue en façade de la culée est peu après l'effondrement, le 30 septembre 2006²

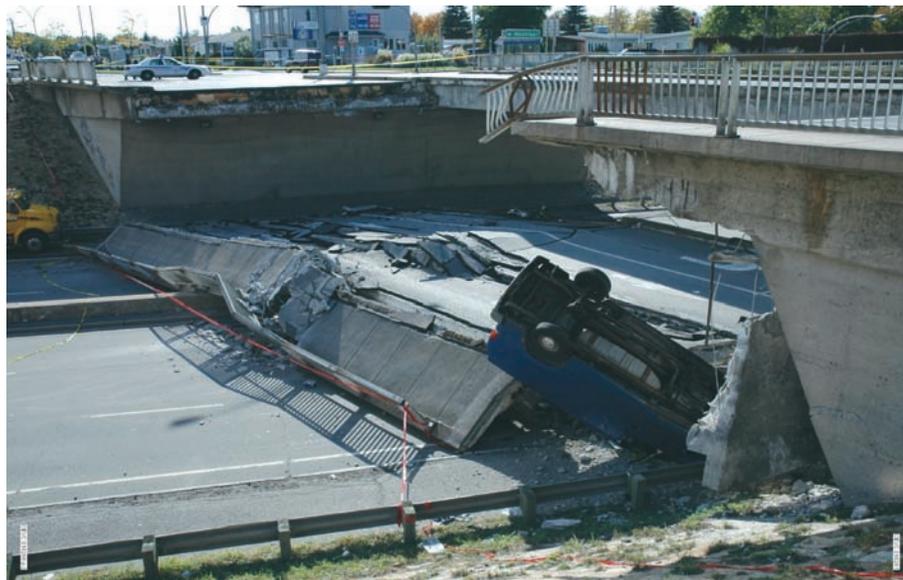
Figure 6.3 Vue vers l'ouest du viaduc effondré à partir de la culée est, le 30 septembre 2006³

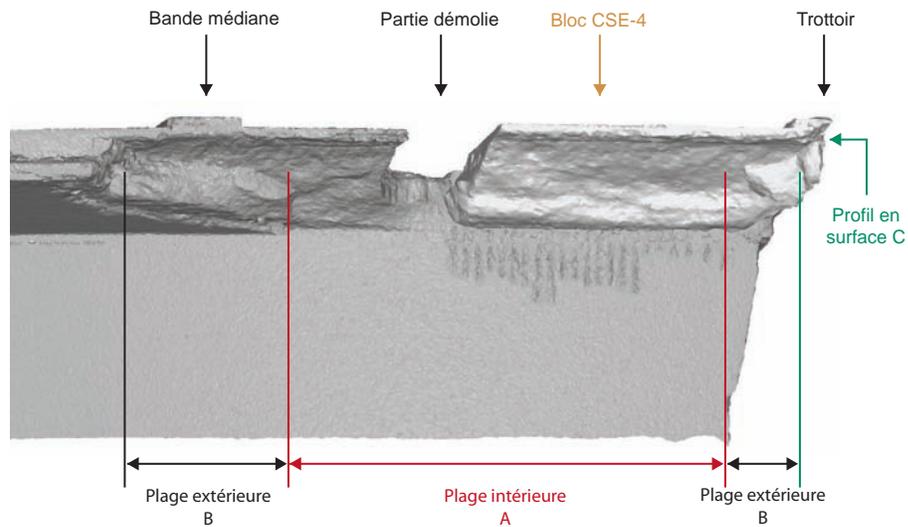
Figure 6.4 Reconstitution tridimensionnelle de la surface de rupture par relevé d'arpentage

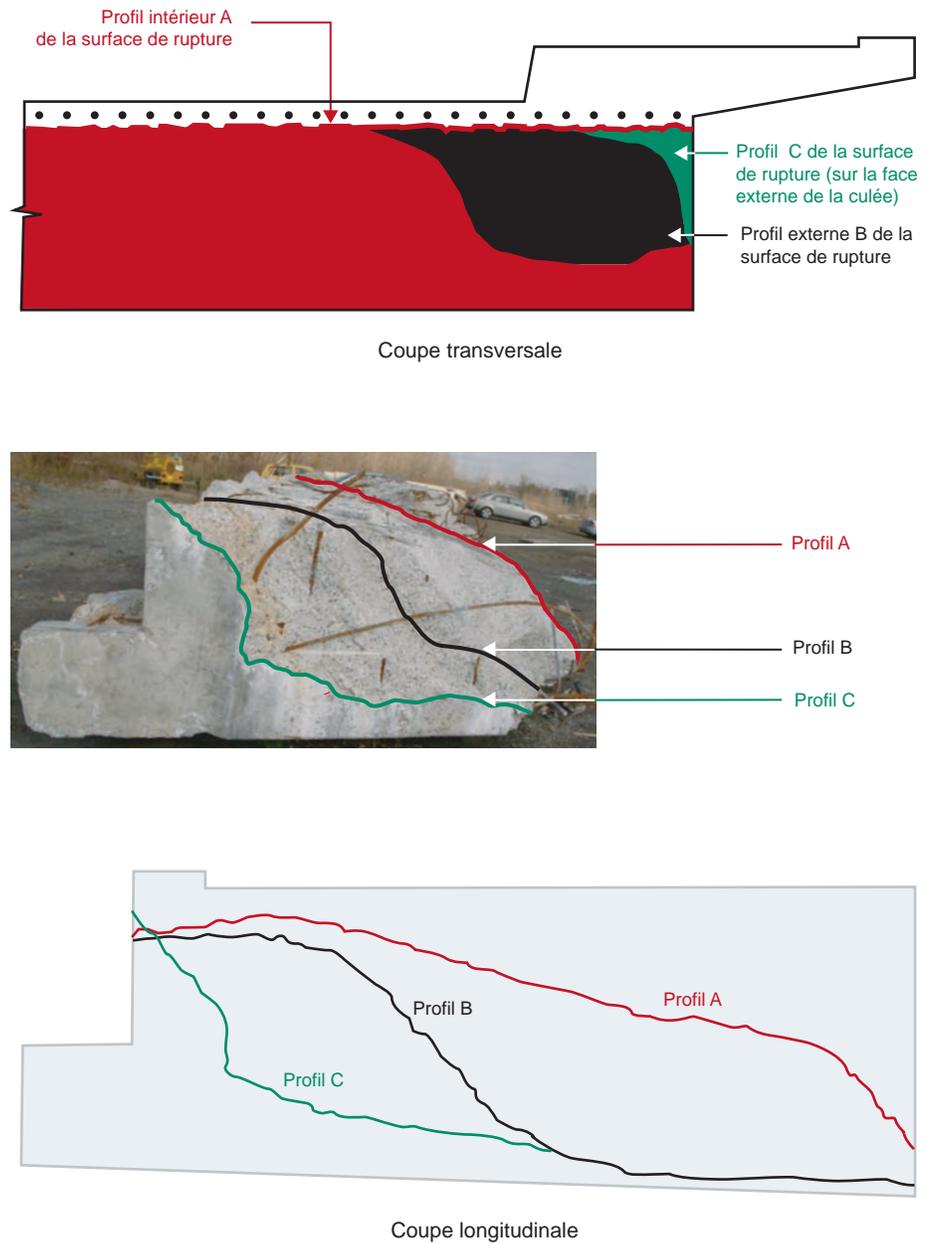
Les trois profils de la surface de rupture tridimensionnelle sont également montrés schématiquement sur les vues de la figure 6.5. La photographie de la pièce CSE-3 détachée du viaduc incorporée à la figure 6.5 illustre très bien les contours de ces trois profils.

Figure 6.5 Élévation et coupe schématique du porte-à-faux de la culée est illustrant les profils des surfaces de rupture⁶

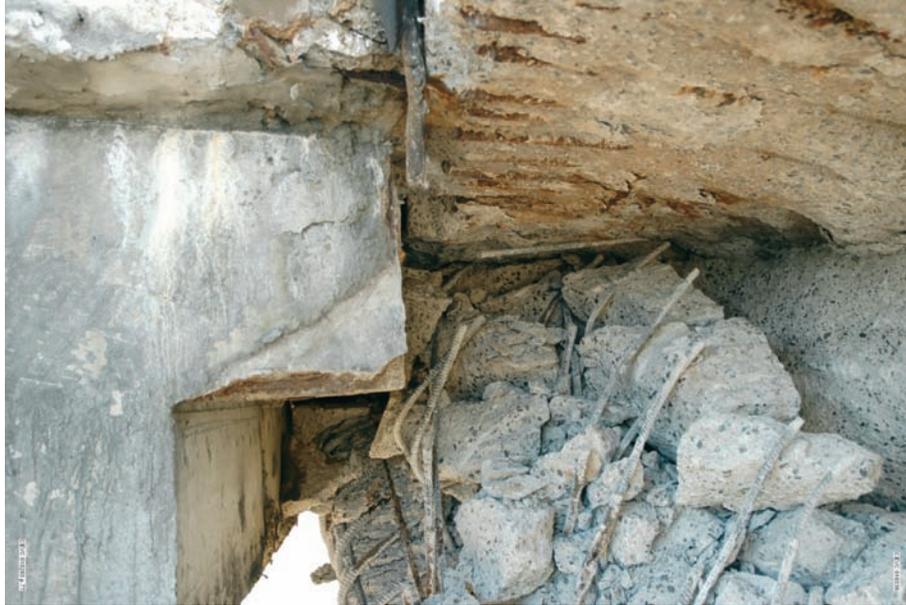
Vers le centre de la dalle épaisse pleine en porte-à-faux, les contraintes de cisaillement diminuent graduellement à mesure que l'on s'éloigne du coin sud-est, où les charges aux appuis sont davantage concentrées. La rupture de la dalle épaisse pleine s'arrête vers le centre de la culée, à l'endroit où la résistance disponible est suffisante pour arrêter la déchirure. La photo de la figure 6.6 montre que plusieurs suspentes ont été sectionnées à la racine du crochet, ce qui indique qu'elles disposaient d'une certaine capacité d'ancrage.

Figure 6.6 Photo de la région de la chaise vers le centre de la culée où la rupture de la dalle s'est arrêtée⁸

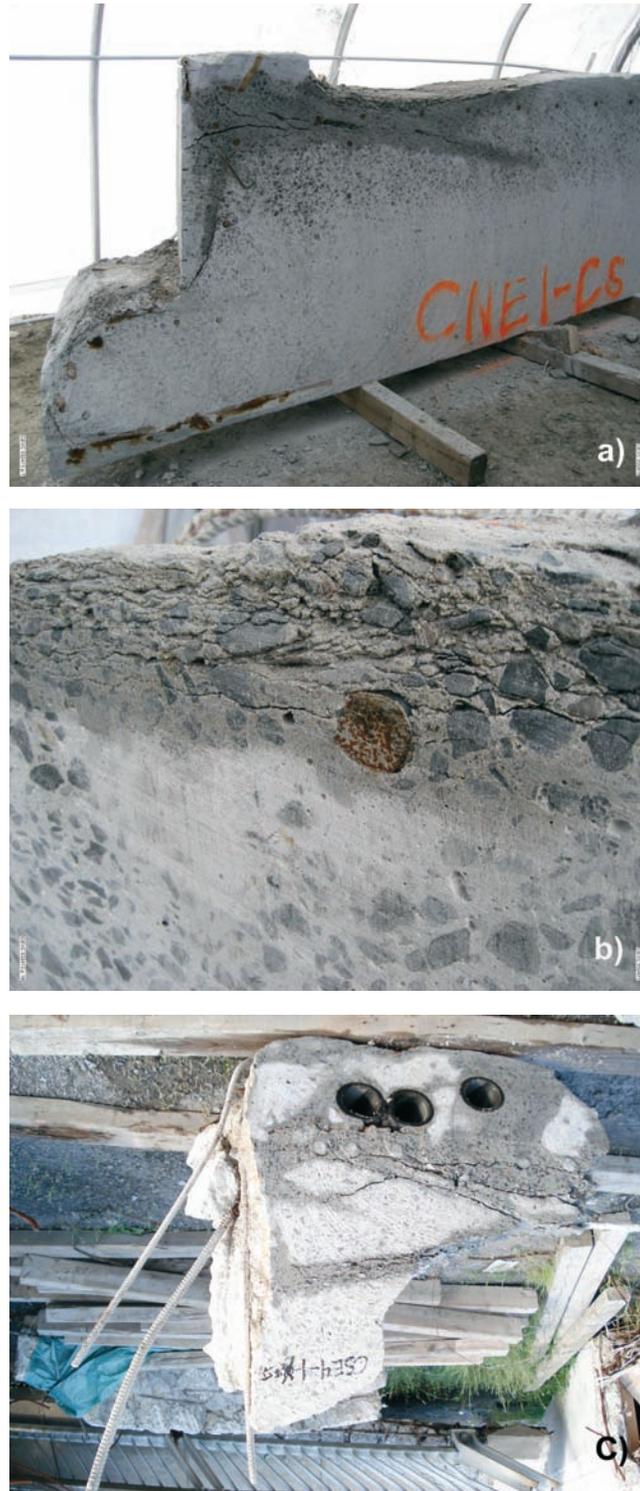
Figure 6.7 Photographies des pièces de la culée est :
 a) Coupe longitudinale dans la partie non effondrée de la dalle épaisse pleine
 b) Béton en feuillet à la partie supérieure d'une pièce effondrée
 c) Coupe transversale du coin supérieur de la culée est, du côté effondré¹³
