Rapport d'investigation du coroner

concernant le décès de
Pascal Cauchon
2021-02291

Me Yvon Garneau

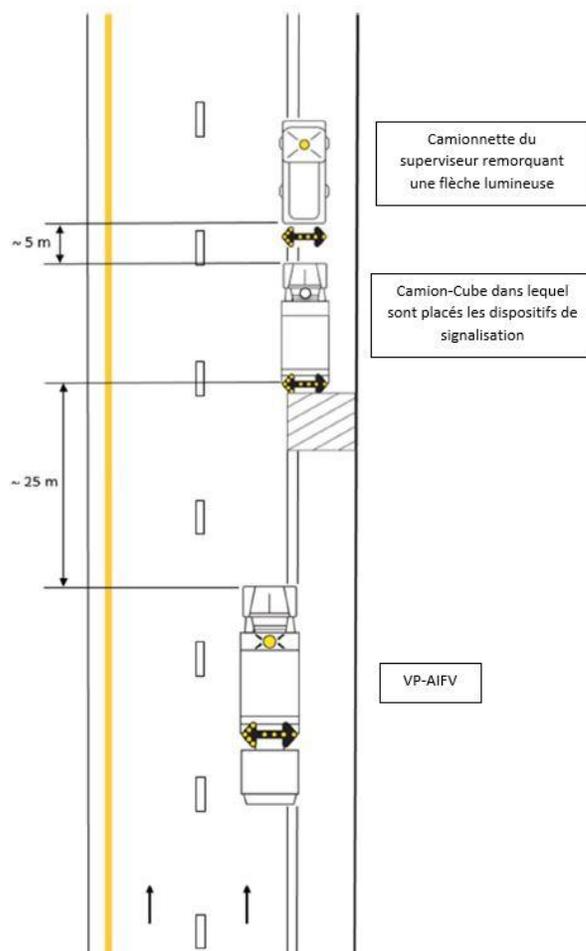
³ Extrait du rapport de la CNESST

Le 8 avril 2021, pour donner suite à une réunion tenue au préalable, M. Cauchon explique le travail à faire et la méthode à utiliser. L'équipe se présente donc près du kilomètre 188 de l'autoroute 20 Est à la hauteur de Saint-Cyrille-de-Wendover vers 12 h 50. À leur arrivée, le conducteur de l'atténuateur stationne ce véhicule dans la voie de droite de l'autoroute 20 Est bloquant celle-ci aux usagers de la route (on appellera cette position comme une entrave). Pour être plus précis, disons que les roues du côté passager sont positionnées sur la ligne de rive, ce qui fait qu'il donne encore une certaine marge de manœuvre sur le côté gauche de la voie tel que le montre, ici-bas,³ le schéma de reconstitution des équipements avant l'accident.

On peut remarquer que la distance entre le VP-AIFV et le camion cube contenant les divers panneaux est de 25,6 mètres. C'est qu'on appelle, dans le milieu, « l'espace tampon ». La preuve a été faite à l'effet que la flèche de signalisation lumineuse de l'atténuateur est allumée

montrant une flèche vers la gauche, exigeant⁴ que les usagers de la route changent de voie. Les clignotants et le gyrophare sont activés. Aussi, on remarque que le camion cube et la camionnette⁵ sont situés dans l'accotement de droite avec les roues côté du conducteur sur la ligne de rive.

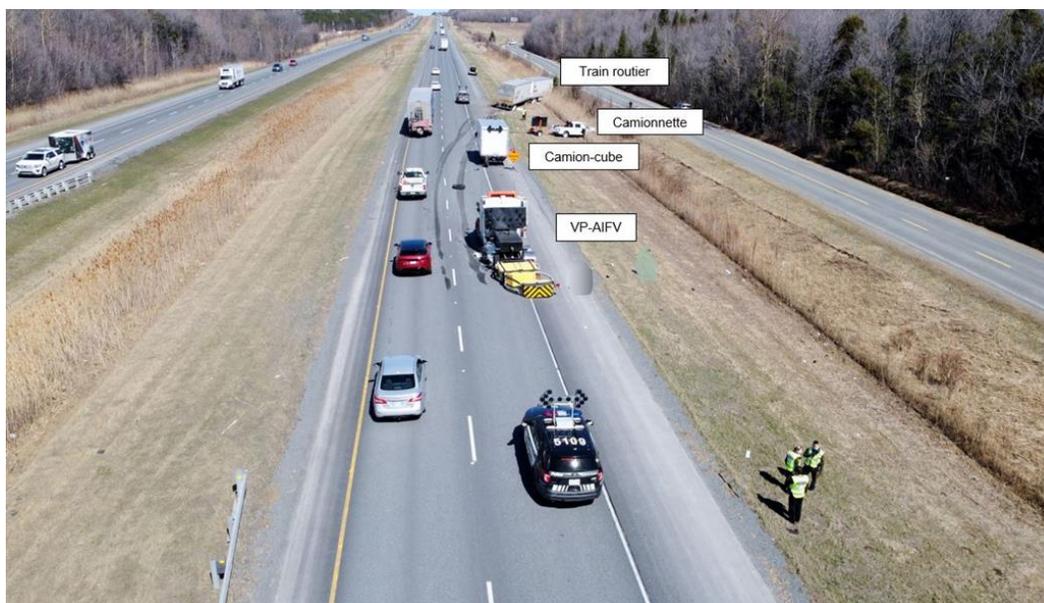
⁷ Crédit photo Éric Beaupré / Vingt55, modifiée CNESST

À 5 min 27 s, la collision avec le camion atténuateur d'impact se produit, à une vitesse de 100 km/h (vitesse constante maintenue par le chauffeur depuis le début du trajet filmé). Le choc se fait au centre gauche arrière du camion atténuateur (rappelons que ce dernier n'est pas positionné au centre de la voie mais davantage du côté de l'accotement, les roues de droite étant sur la ligne de rive). Il n'occupe pratiquement que la moitié de la voie⁷. À la suite de l'impact le conducteur du train routier perd le contrôle de son véhicule qui dévie progressivement sur sa droite après qu'une roue avant-droite se soit détachée complètement

et, successivement, le train routier blesse un installateur, heurte le superviseur Pascal Cauchon et percute la camionnette dans laquelle s'apprêtait à monter la victime. La trajectoire se termine dans le fossé au sud de l'accotement.
