L'ASSOCIATION INTERNATIONALE DES TRAVAILLEURS EN PONTS, EN FER STRUCTURAL D'ORNEMENTAL ET D'ARMATURE, LOCAL 711

PROJET DE LOI N 51

MÉMOIRE PRÉSENTÉ À LA COMMISSION DE L'ÉCONOMIE ET DU TRAVAIL.

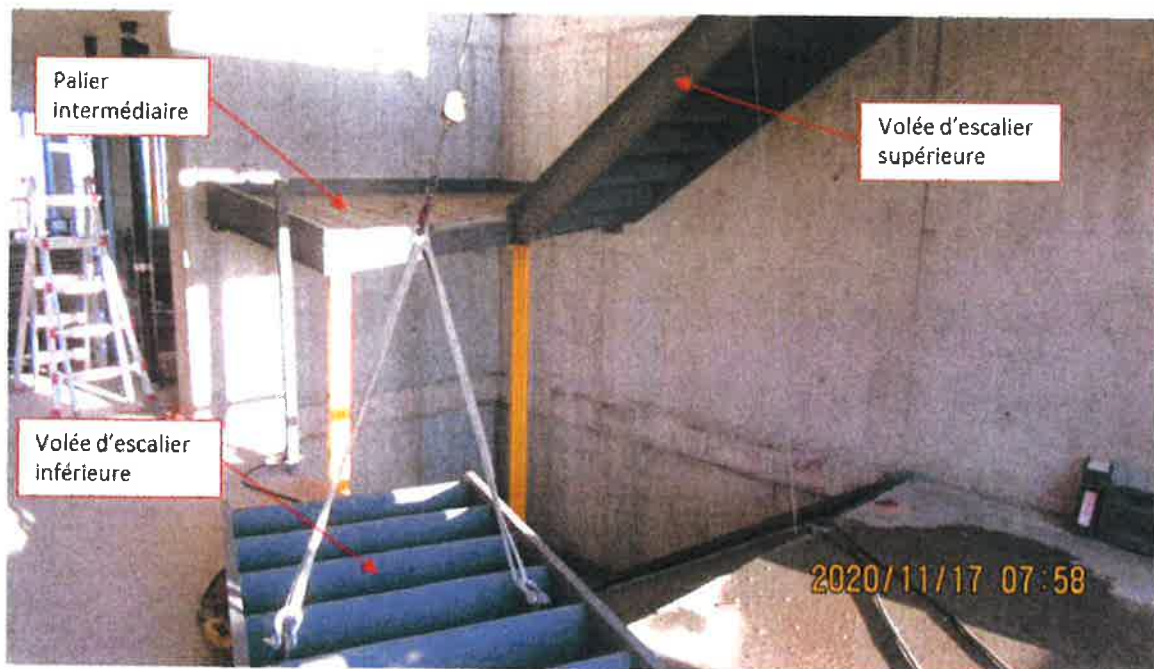
Figure 1 — Photo du lieu de l'accident¹

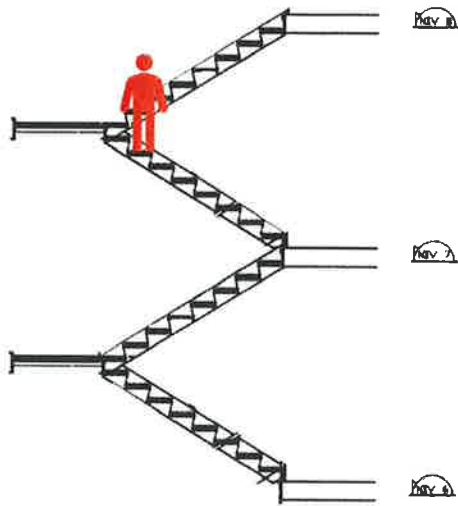
Au moment où le soudeur se retrouve sur la volée d'escalier inférieure, la soudure entre l'angle de soutien temporaire et la colonne de soutien cède. Le coin du palier supporté par cet assemblage s'affaisse partiellement et provoque l'effondrement de la volée d'escalier inférieure. Le soudeur, situé sur la volée d'escalier, est entraîné avec elle dans une chute de 2,9 mètres jusque sur la volée d'escalier inférieure de l'étage situé en dessous.

Figure 18 — Position approximative du travailleur avant sa chute
Source : CNESST

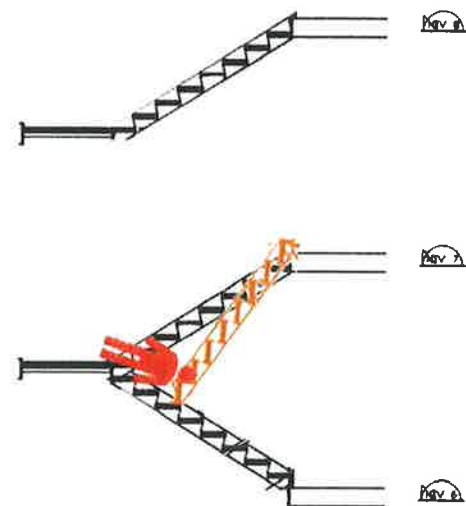
Figure 19 — Position approximative du travailleur après sa chute
Source : CNESST

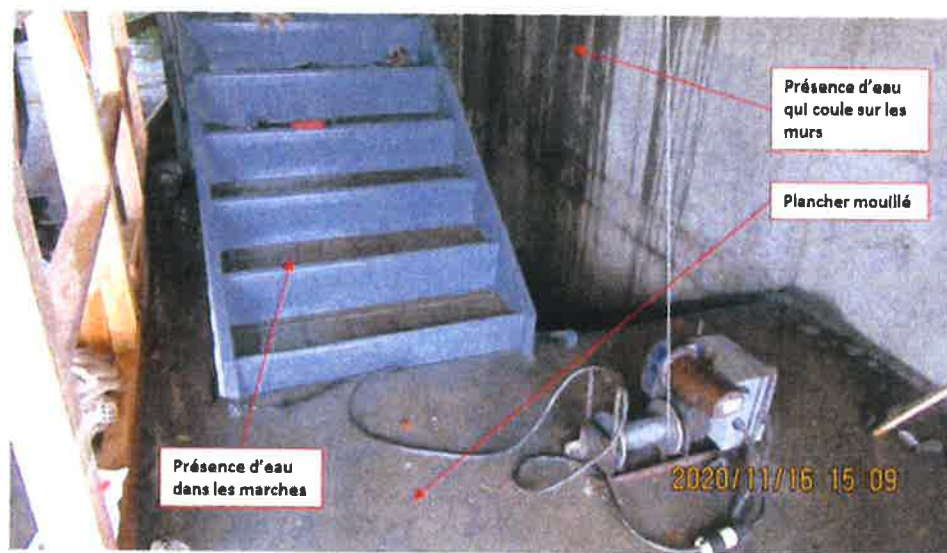
À ce stade des travaux, les étages 7 et 8 ne sont pas à l'abri des intempéries. On y retrouve donc des conditions environnementales comparables à celles de l'extérieur. On observe en effet, à plusieurs endroits, des planchers mouillés, de l'eau dans les marches de l'escalier et de l'eau qui coule le long des murs de la cage d'escalier n° 1.

Figure 23 — Photo de l'escalier n° 1 au niveau 6 qui montre les conditions environnementales présentes le jour de l'accident

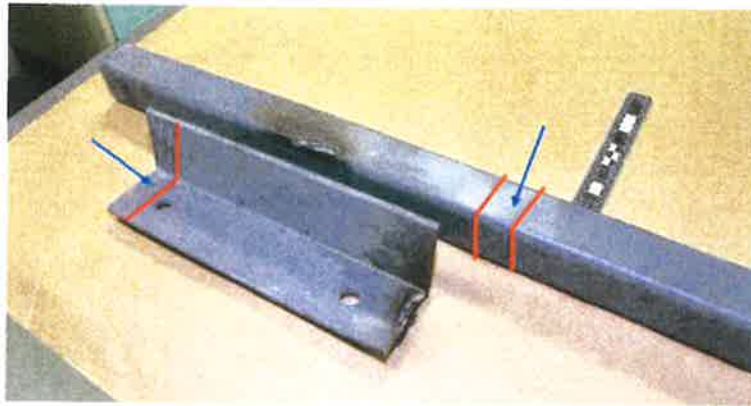
La soudure impliquée dans l'accident a pour but de fusionner temporairement un angle de soutien à la colonne de soutien. Elle fait partie de la méthode préconisée par Métal Méroc pour le montage de l'escalier. Elle a été réalisée en chantier le matin même de l'accident.

Figure 24 — Photo de l'angle de soutien temporaire et de la colonne de soutien impliqués dans l'accident

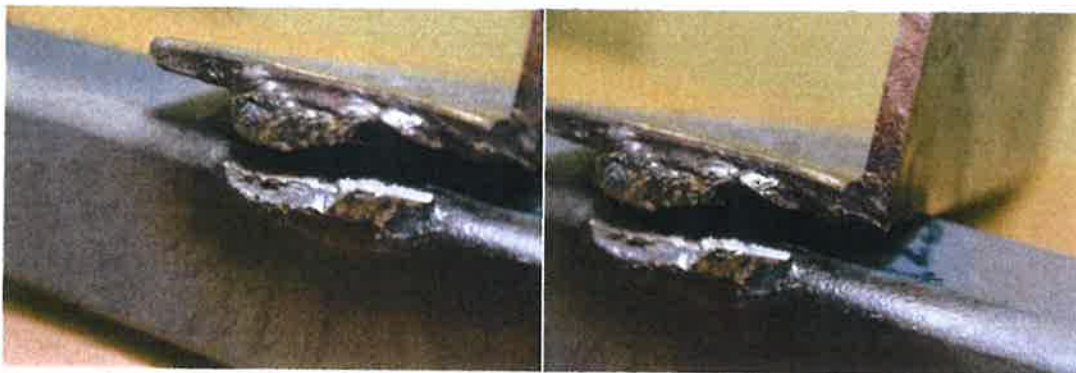
La longueur de la soudure est de 40 mm (1 po 9/16), le faciès de rupture (gorge efficace) a une largeur moyenne d'environ 5 mm (3/16 po) et la soudure n'a aucune pénétration à l'intérieur du demi-V à bord tombé.

Figure 27 — Photos de la soudure impliquée dans l'accident

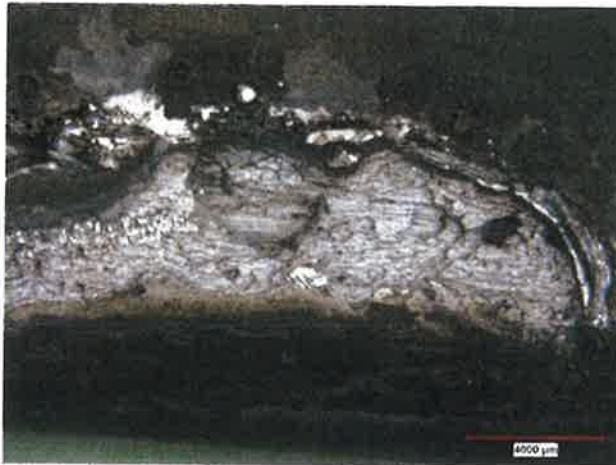
La soudure présente des porosités (soufflures) et un faciès de rupture typique d'un profil d'arrachement lamellaire (aspect d'une fissure en marche d'escalier). Un arrachement lamellaire est possible lorsque la zone de fusion au métal de base est fragile et peu ductile, signe que les propriétés de la zone thermiquement affectée ne sont pas adéquates. L'expert mentionne qu'une soudure de bonne qualité sera ductile et qu'il y aura présence d'une elongation significative avant sa rupture, ce qui n'a pas été observé dans ce cas-ci.

Figure 28 — Microscopie du faciès de rupture de la soudure de la colonne de soutien qui présente un profil d'arrachement lamellaire

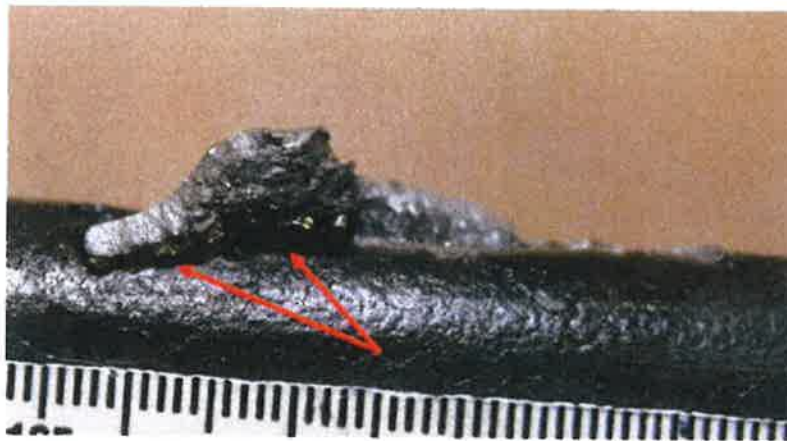
Selon les observations de l'expert, la soudure n'a pas pénétré dans le joint en demi-V à bord tombé ce qui entraîne l'apparition d'arêtes sous celle-ci. La présence d'arêtes augmente localement les contraintes (concentrateur de contraintes), ce qui peut amorcer une fissure.

Figure 29 — Photo des arêtes présentes sur la soudure

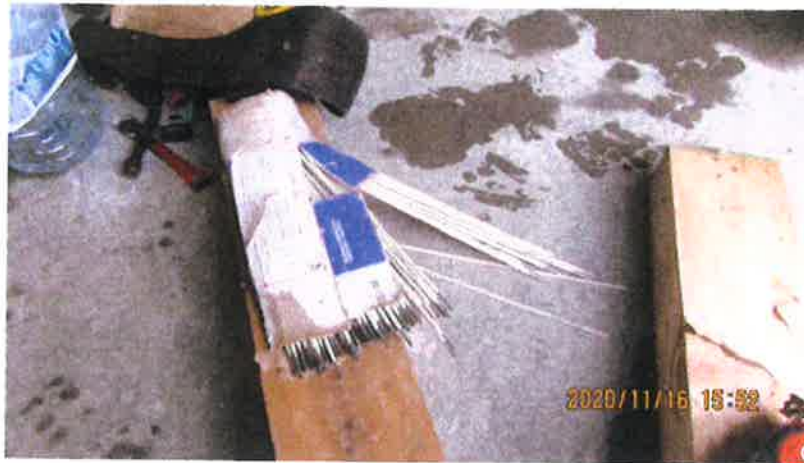
Sur les lieux de l'accident, on constate que les électrodes E6011 (cellulosiques) sont exposées à l'air ambiant sans protection. En effet, elles sont entreposées au sol dans une boîte en carton déchirée.

Figure 32 — Photo des électrodes E6011 retrouvées au chantier
Source : CNESST

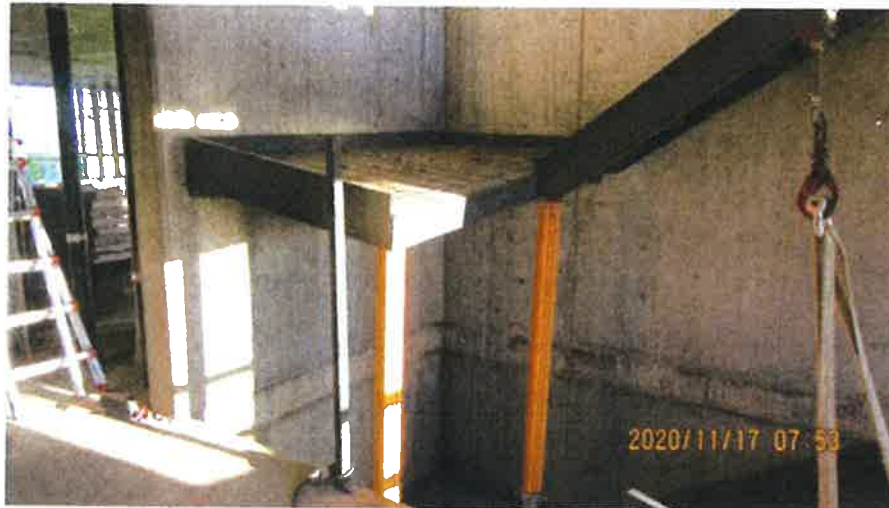
Figure 3 -- État du palier et des volées le lendemain de l'incident, soit le 17 novembre 2020. Les colonnes orange ont été ajoutées pour sécuriser le palier et la volée no 1.

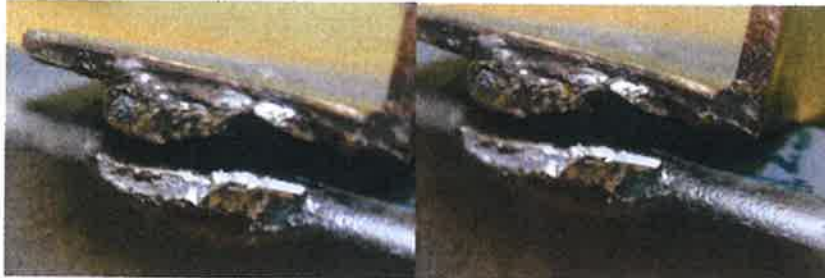
- La soudure n'avait aucune pénétration à l'intérieur du demi-V à bord tombé généré par l'assemblage (figure 5);

Figure 5 – Soudure associée à l'accident

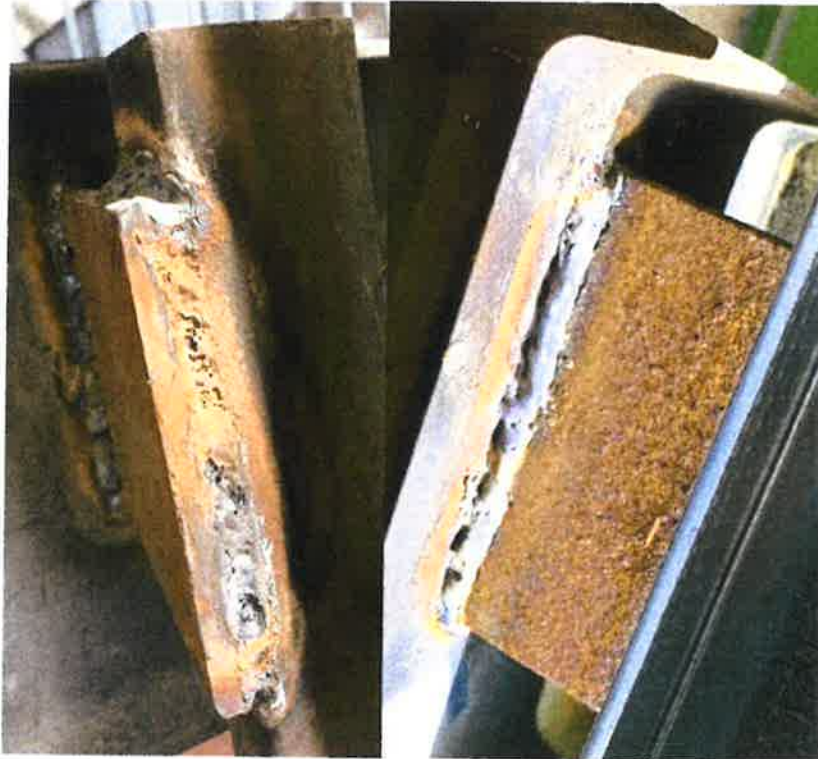
Figure 7 – Soudures poteaux trouvées aux étages 1 (image de gauche) et 4 (image de droite) de la même cage d'escalier associée à l'incident

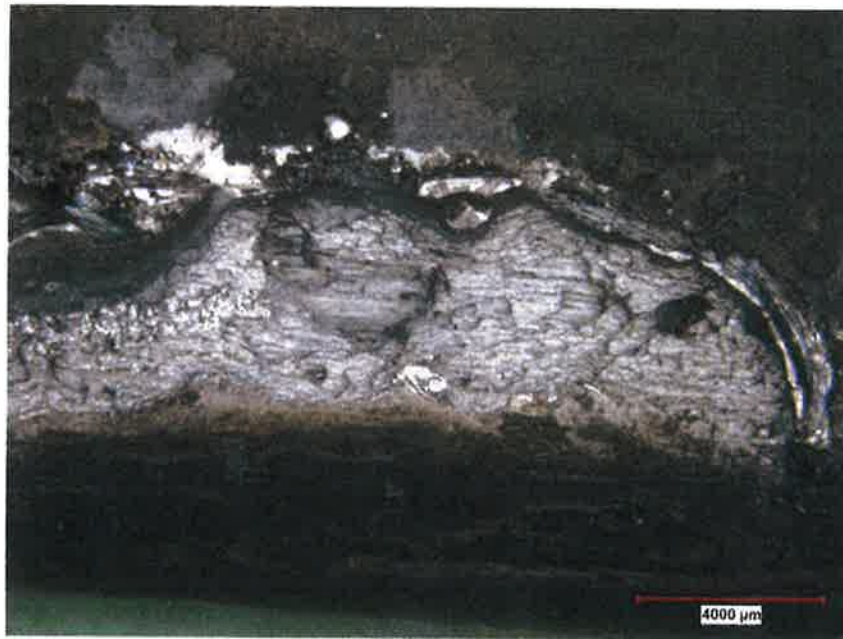
En plus des contraintes importantes dans la soudure, nous pensons qu'un phénomène d'arrachement lamellaire aurait contribué à l'accident. La figure 13 illustre le faciès de rupture de la soudure impliquée dans l'accident, prise au microscope binoculaire. Le profil de surface est typique de l'arrachement lamellaire, car il a l'aspect d'une fissure en marche d'escalier (voir figure Q2 du CSA W59-03). Un arrachement lamellaire est possible lorsque la zone de fusion au métal de base est fragile et peu ductile, signe que les propriétés de la zone thermiquement affectée ne sont pas adéquates. En effet, une soudure de bonne qualité sera ductile et une elongation significative avant rupture sera observée, ce qui n'est pas le cas ici. La présence d'hydrogène (provenant de la décomposition de l'eau) et un refroidissement rapide (acier froid avant soudage absorbant rapidement l'énergie) ont probablement contribué au processus d'arrachement lamellaire. Ce phénomène est bien décrit à l'appendice Q de la CSA W59-03.

Figure 13 – Arrachement lamellaire

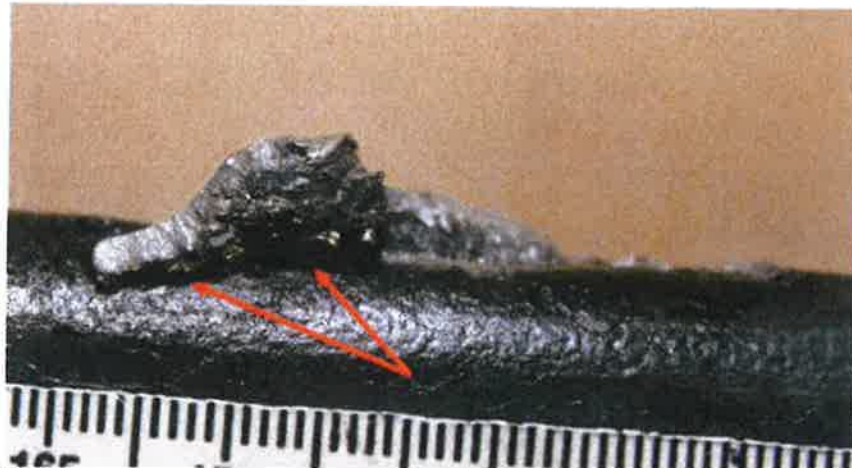
Figure 14 – Partie en tension, exemple de concentrateurs de contraintes (flèches rouges)

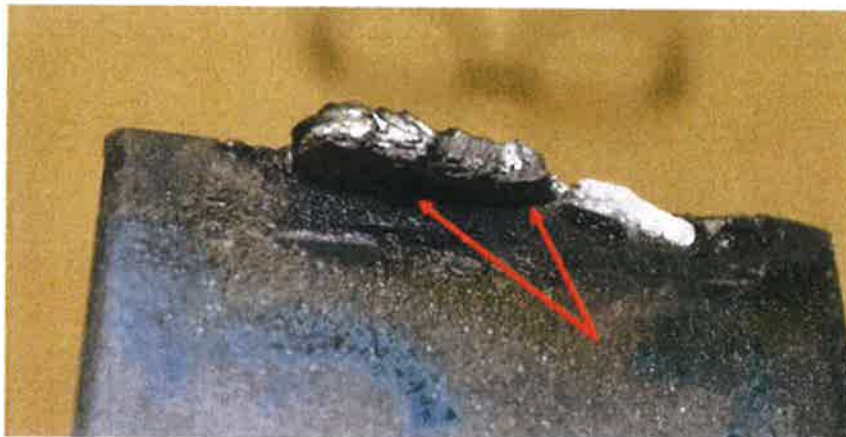
Figure 15 – Partie en compression, exemple de concentrateurs de contraintes (flèches rouges)
