Indice d'état gouvernemental (IEG) et état des logements du parc de HLM

Quelques exemples

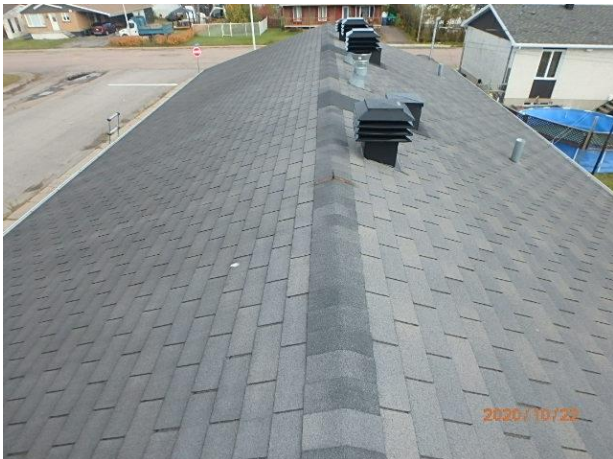
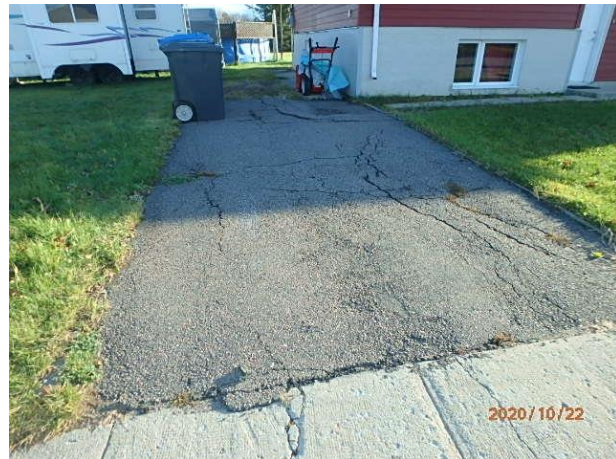
Ensemble immobilier : 1243

- 56% des travaux (29 270\$) : Réfection de la toiture et des composantes d'entretoit.
- 27% des travaux (14 000\$) : Réfection du stationnement.

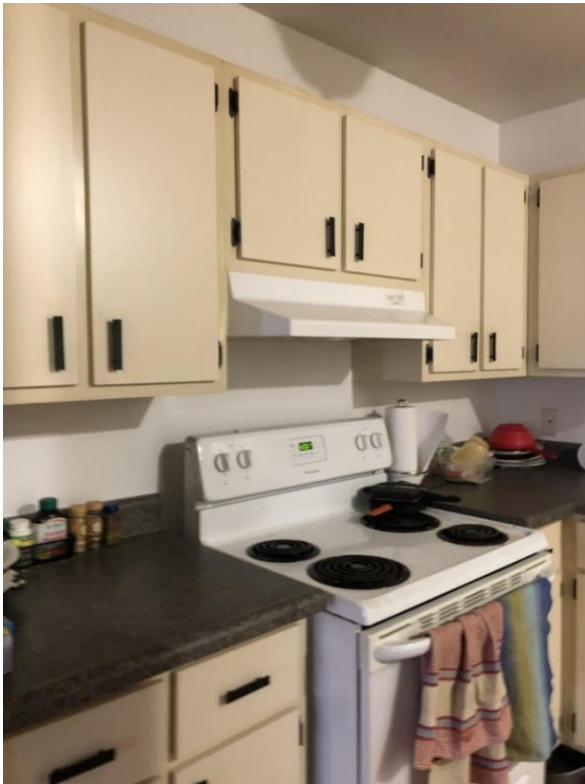
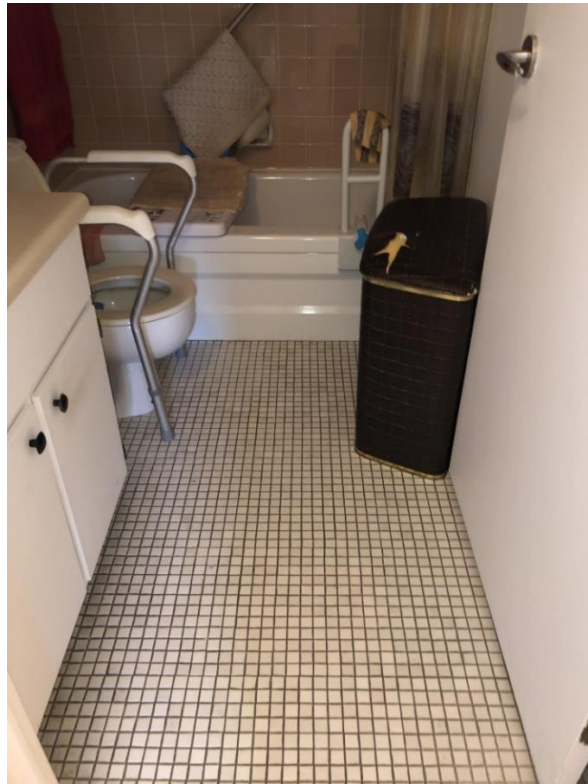
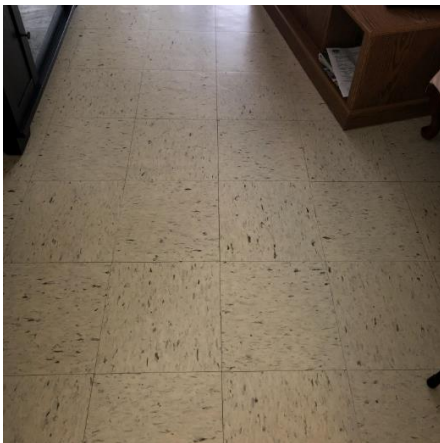
Ensemble immobilier : 1491

- 95% des travaux (29 270\$) : Réfection des cuisines, salles de bain et revêtement de plancher.

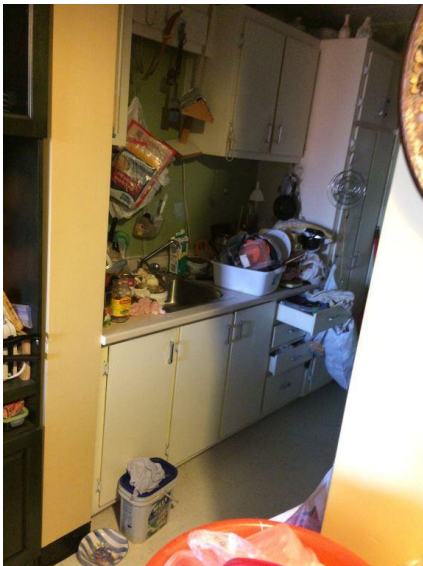
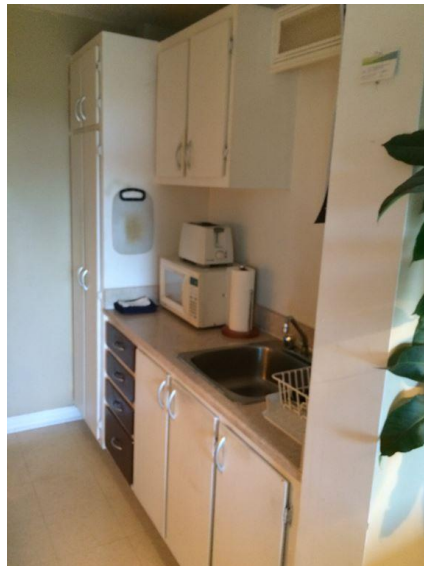
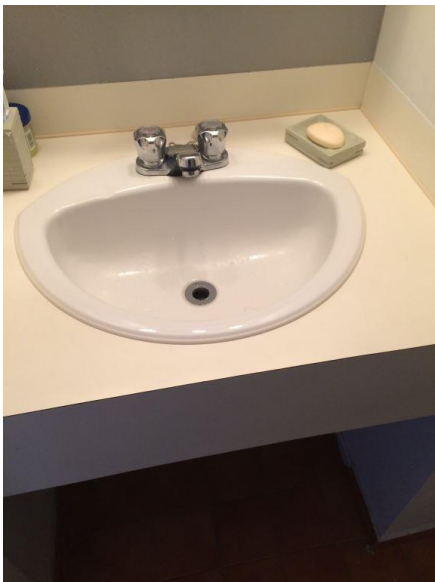
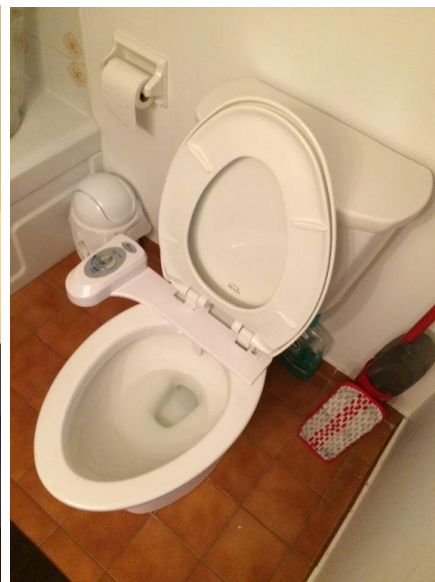
Ensemble immobilier : 1810

- 93% des travaux (3 401 182\$) : Réfection des logements.
- 3% des travaux (115 394\$) : Réfection du système d'évacuation d'air (sans échangeur).

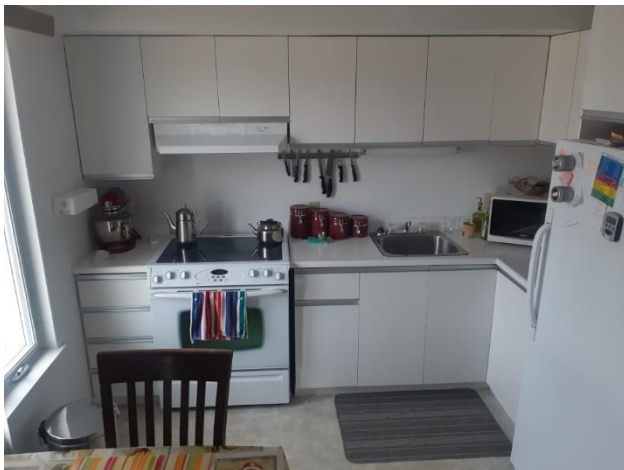
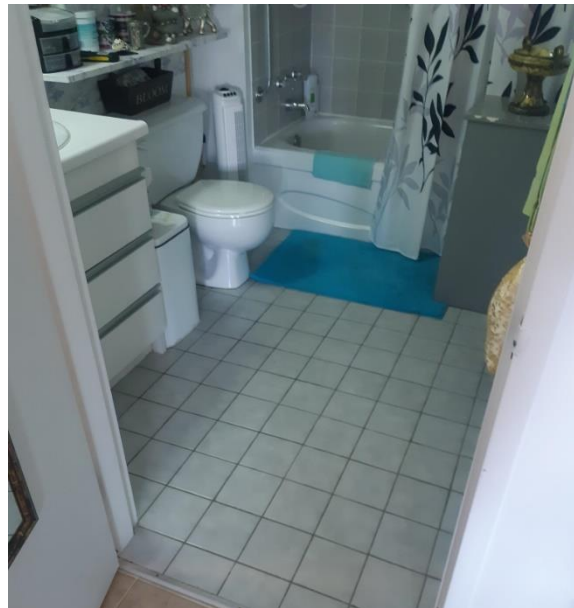
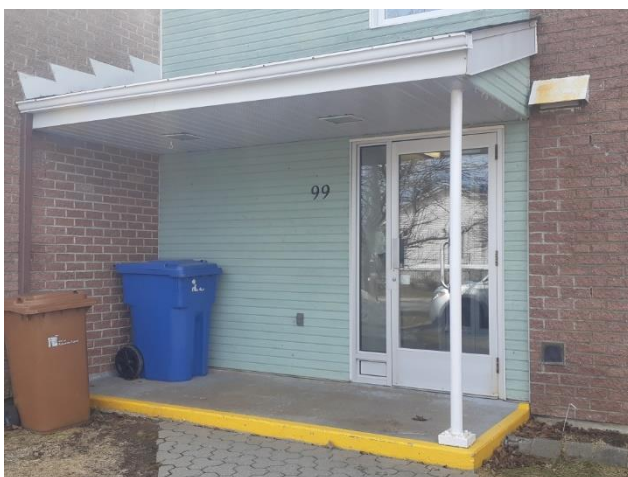
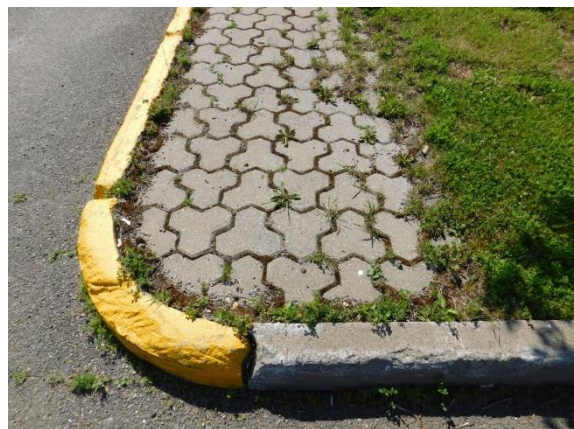
Ensemble immobilier : 2851

- 56% des travaux (230 990\$) : Réfection des cuisines, salles de bain et revêtement de plancher.
- 16% des travaux (64 500\$) : Remplacement du revêtement de bois extérieur et des portes d'aluminium et réfection des circulations piétonnières.

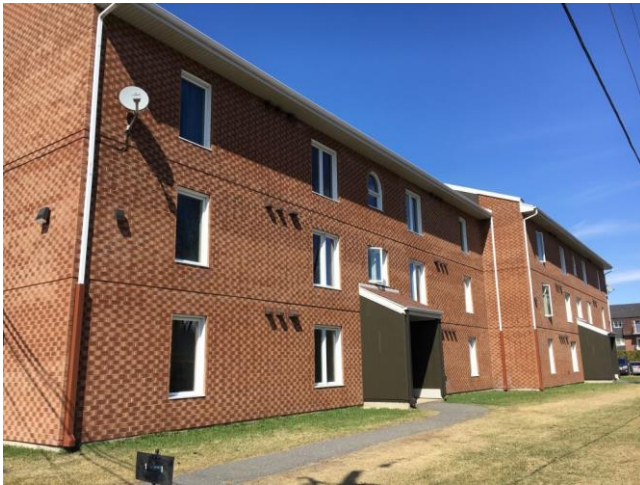
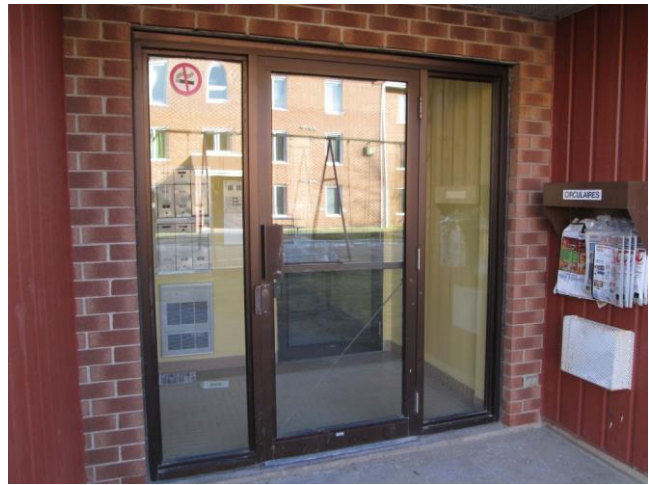
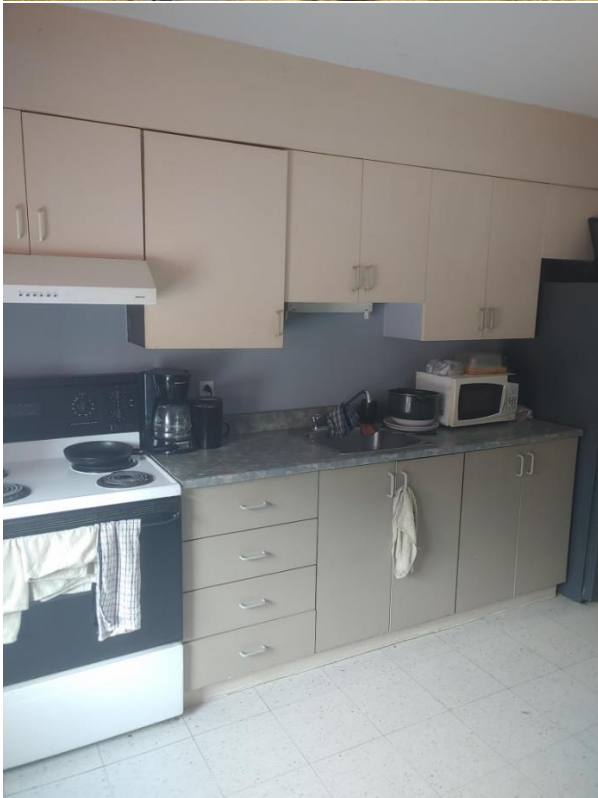
Ensemble immobilier : 2869

- 56% des travaux (126 265\$) : Remplacement des portes et fenêtres.
- 39% des travaux (88 000\$) : Réfection des cuisines et salles de bain.

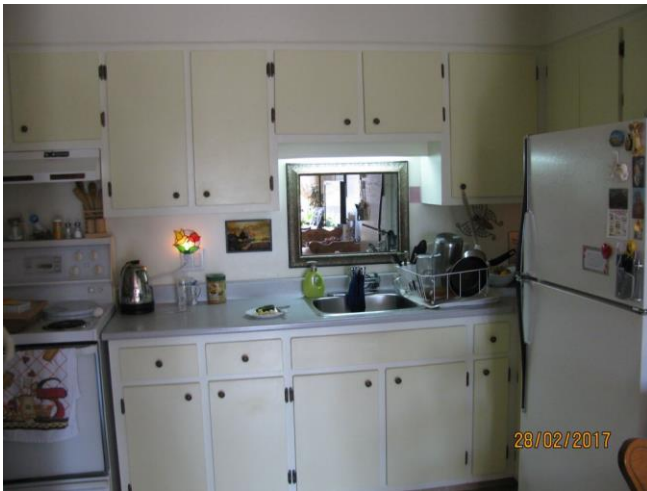
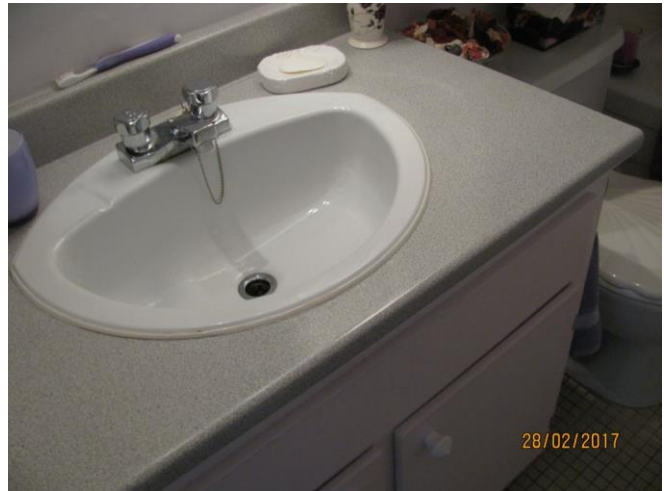
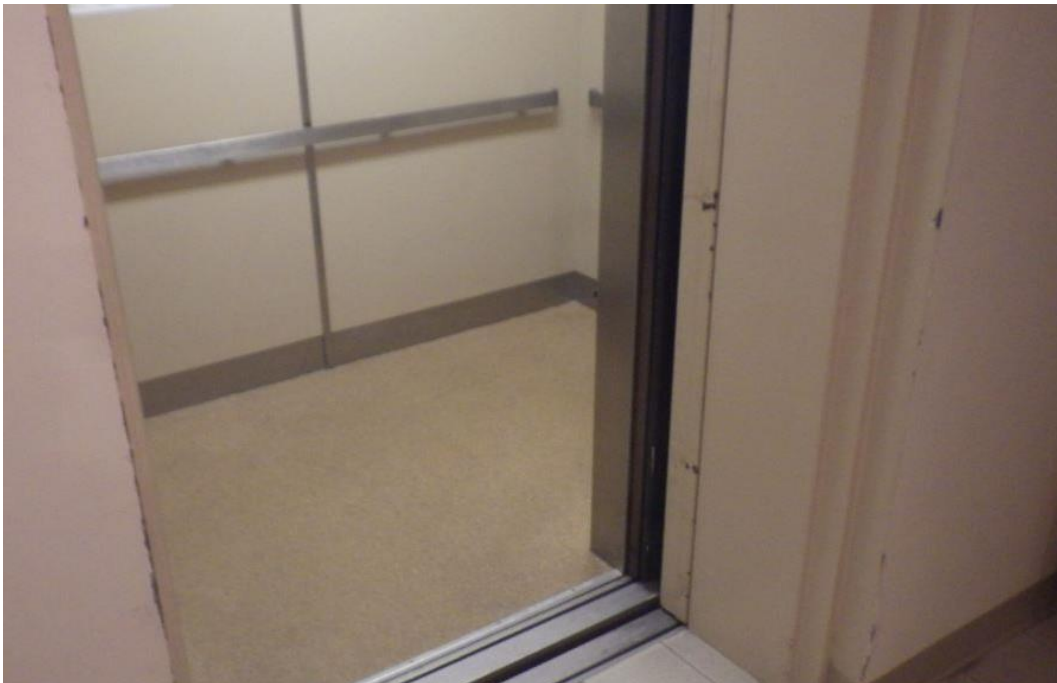
Ensemble immobilier : 1915

- 44% des travaux (1 155 000\$) : Réfection des cuisines et salles de bain.
- 22% des travaux (584 290\$) : Remplacement de la tuyauterie d'eau potable.
- 14% des travaux (356 130\$) : Mise à niveau des ascenseurs.

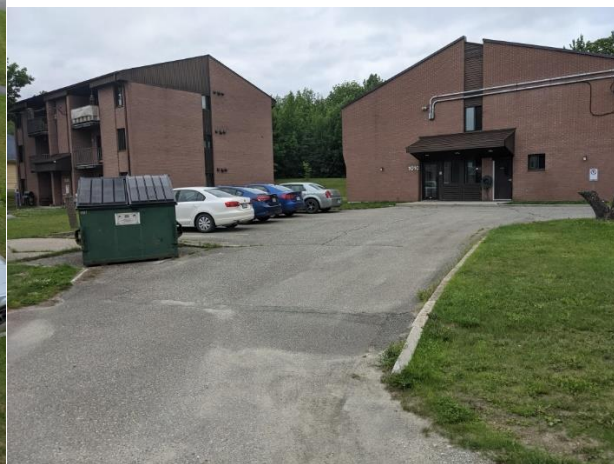
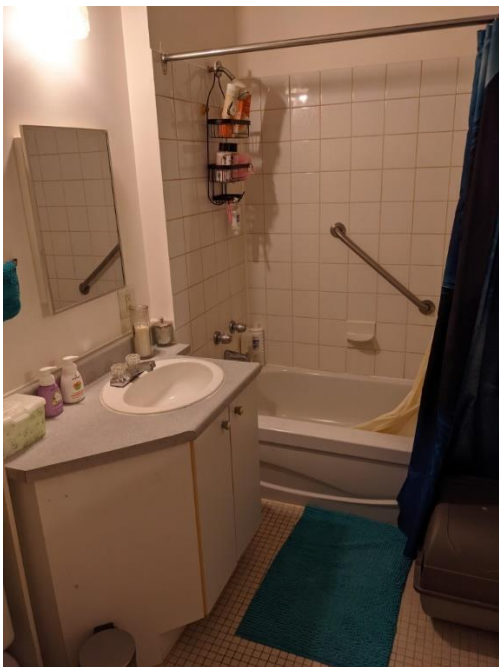
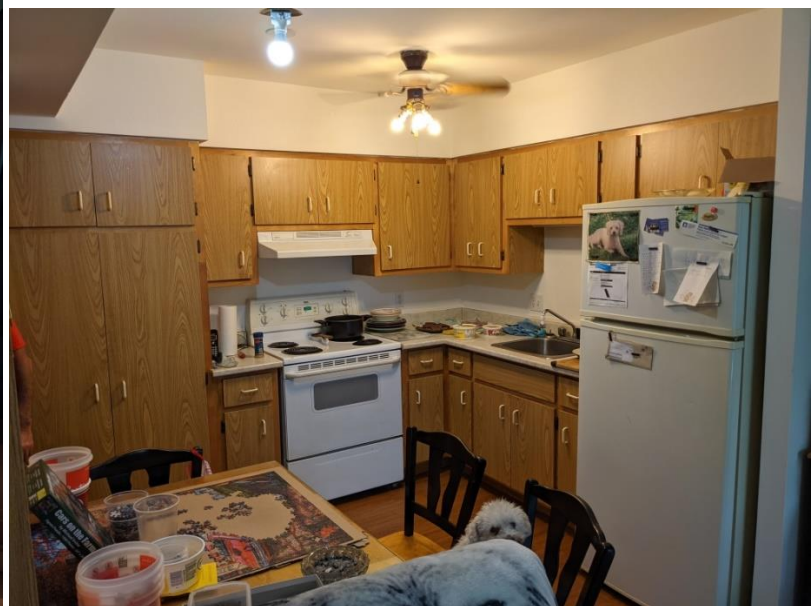
Ensemble immobilier : 2327

- 49% des travaux (257 923\$) : Réfection des cuisines, salles de bain et revêtements de plancher.
- 47% des travaux (249 268\$) : Réfection complète du stationnement.

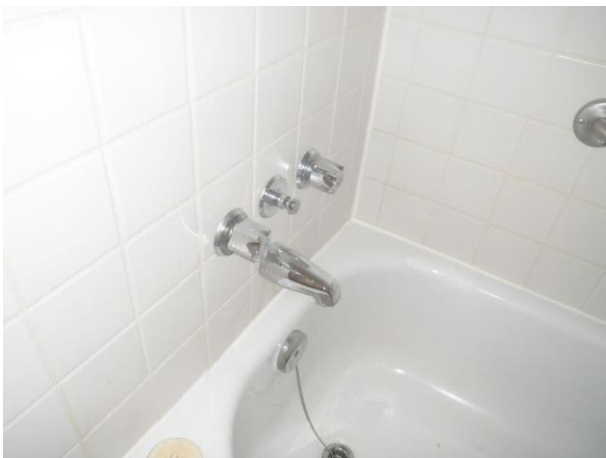
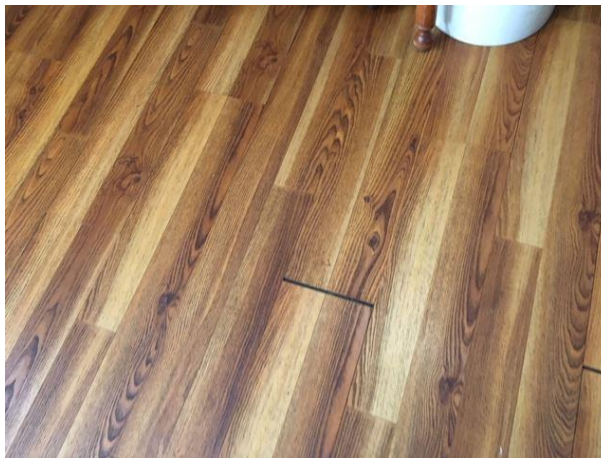
Ensemble immobilier : 50267

- 26% des travaux (125 124\$) : Mise aux normes des séparations coupe-feu.
- 57% des travaux (274 200\$) : Réfection des logements.

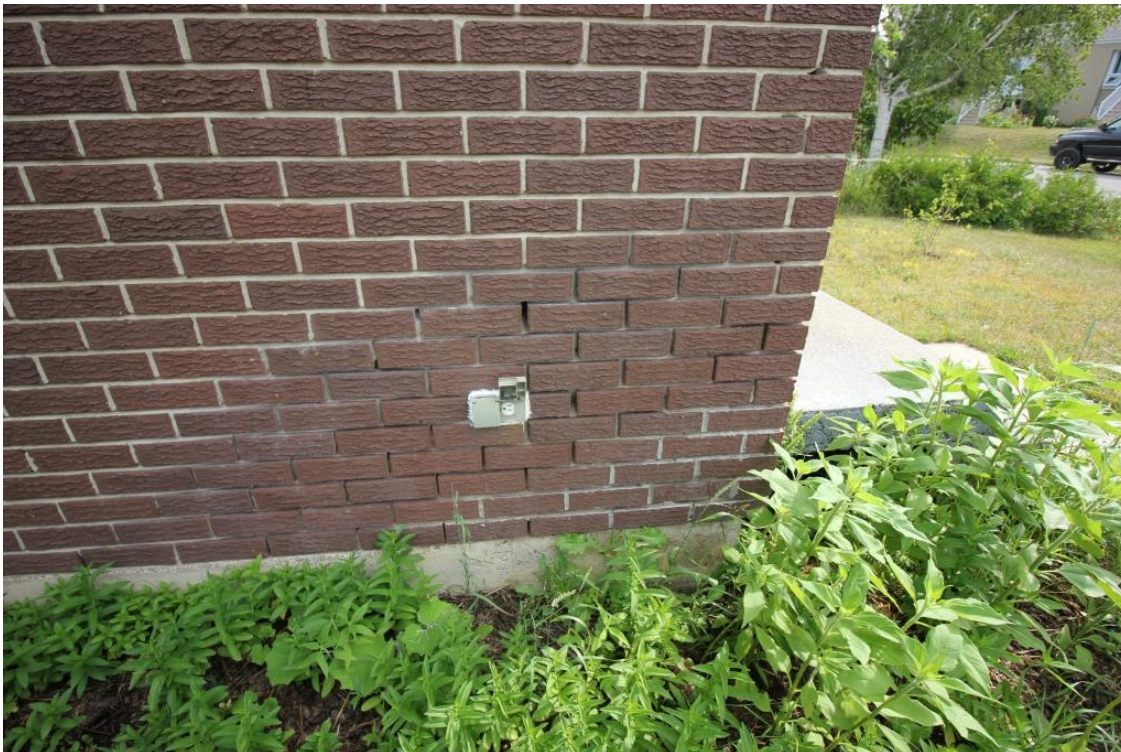
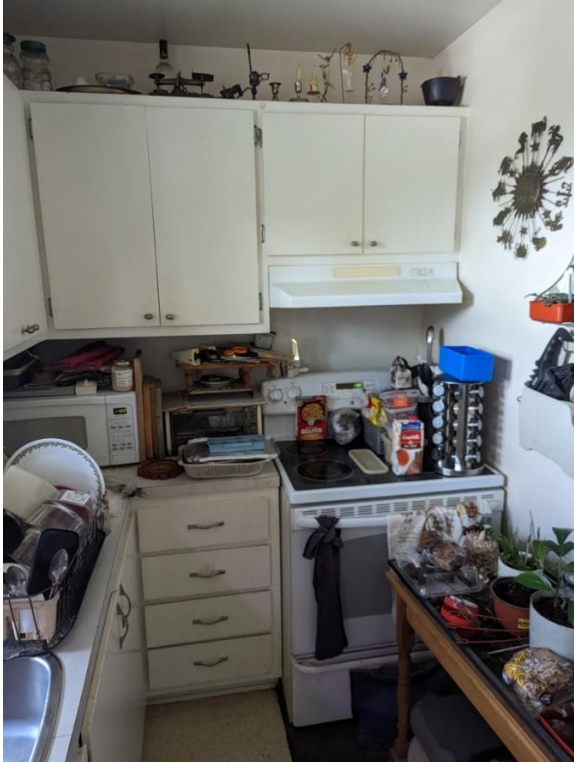
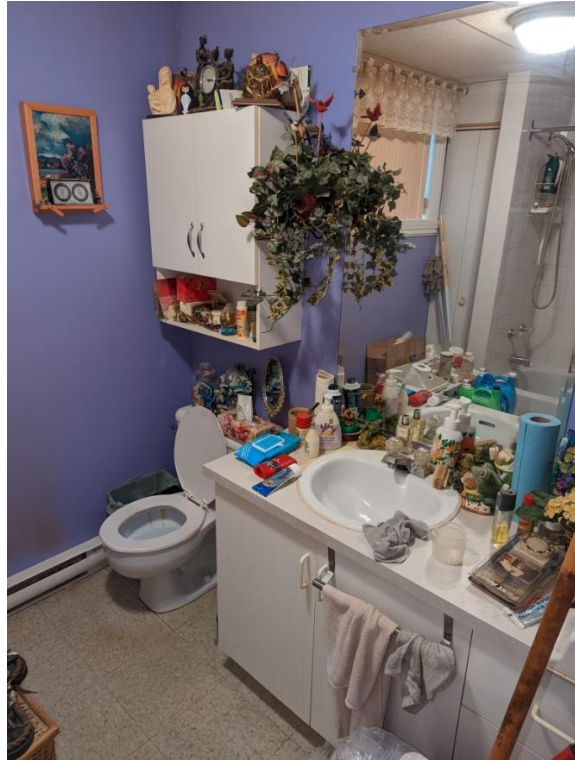
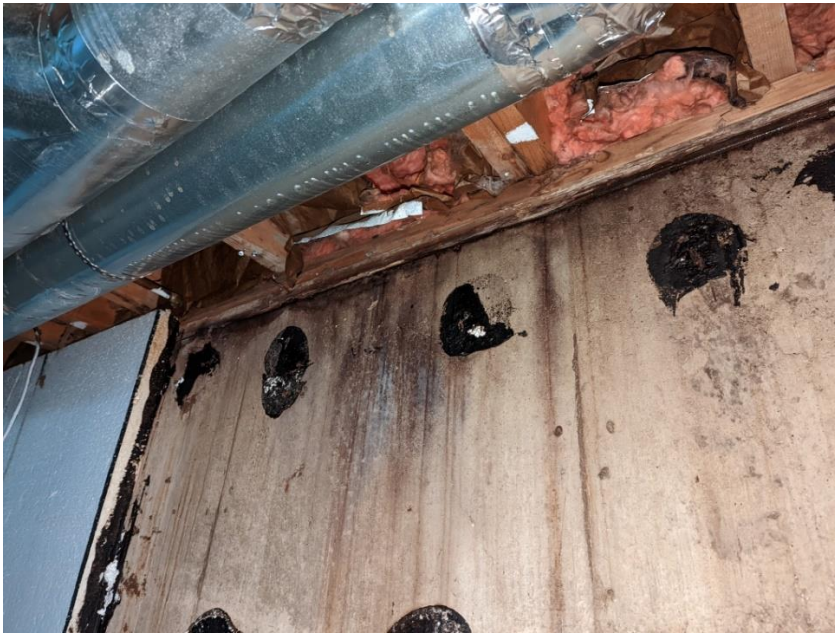
Ensemble immobilier : 1071

- 35% des travaux (119 145\$) : Parement extérieur de briques à remplacer.
- 29% des travaux (98 096\$) : Réfection des cuisines, salles de bain et finis de plancher.
- 19% des travaux (65 900\$) : Refaire le drain et étanchéiser les fondations. Amélioration de l'isolation.

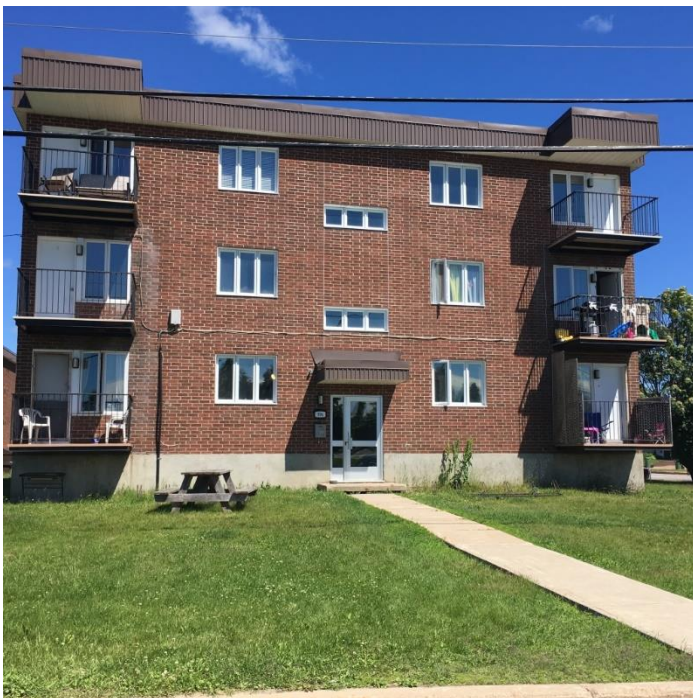
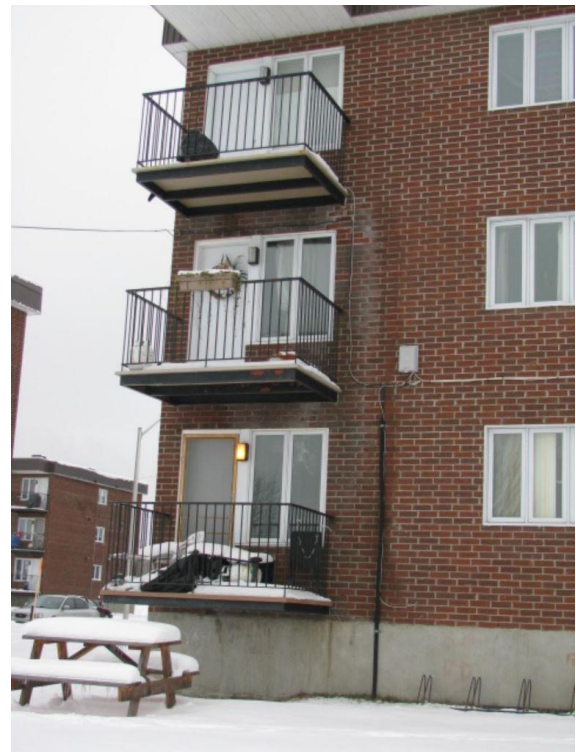
Ensemble immobilier : 1309

- 72% des travaux (465 880\$) : Réfection de l'enveloppe extérieure, portes, fenêtres et balcons. Fin de vie utile prévisible. Travaux programmés de 2024 à 2027.
- 11% des travaux (72 845\$) : Réfection de la toiture multicouches. Fin de vie atteinte.

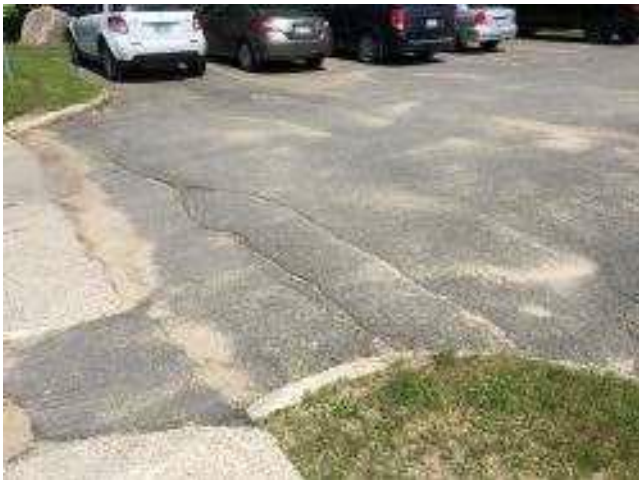
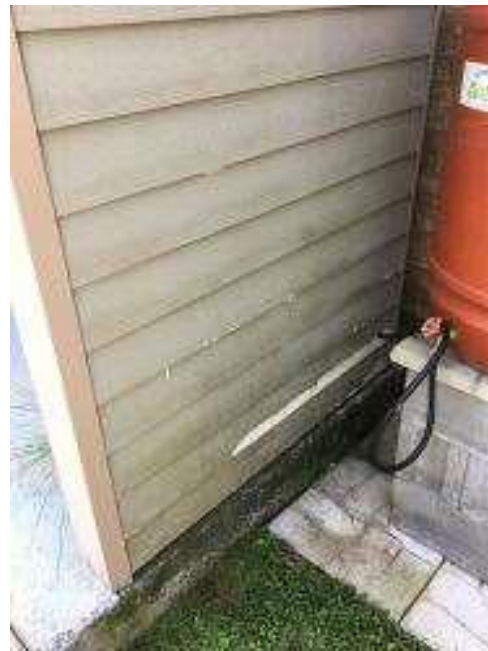
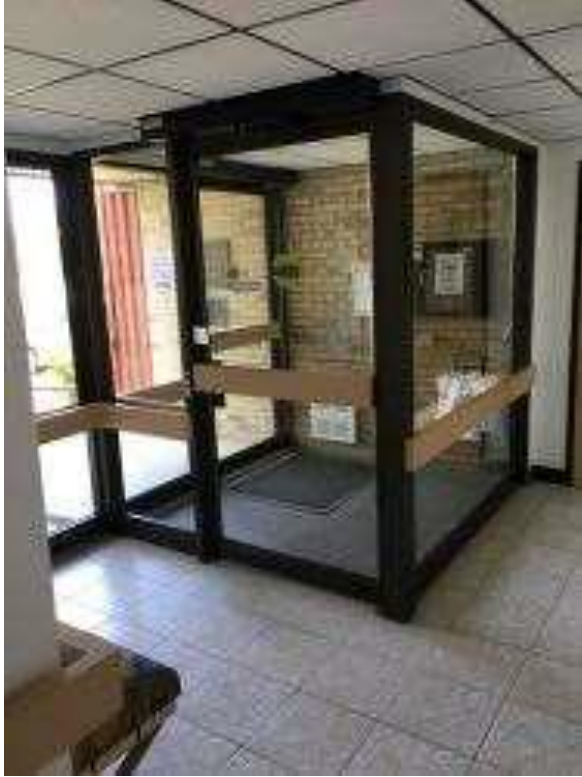
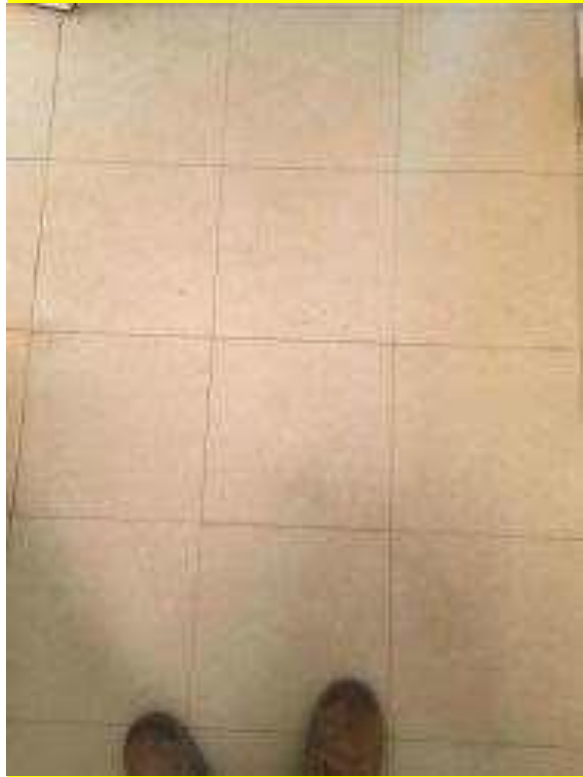
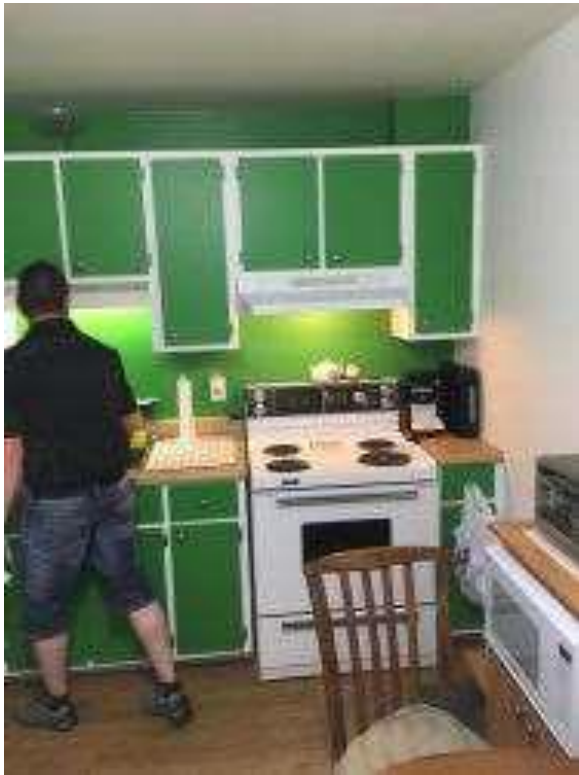
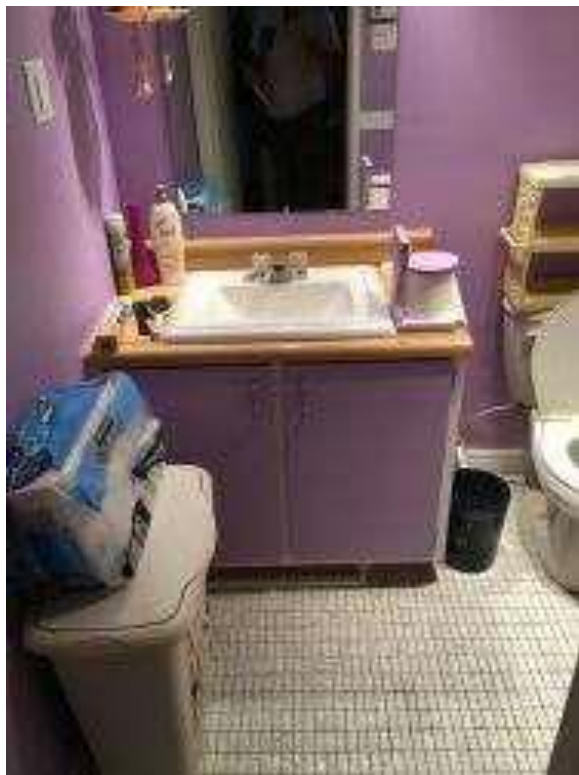
Ensemble immobilier : 1892

- 47% des travaux (512 665\$) : Réfection des cuisines, salles de bain et revêtements de plancher.
- 10% des travaux (100 485\$) : Réfection de l'enveloppe, entrée en mur-rideau, peinture de revêtement en fibrociment, remplacement de thermos. Fin de vie – construction 1980.
- 6% des travaux (65 000\$) : Réfection du stationnement.

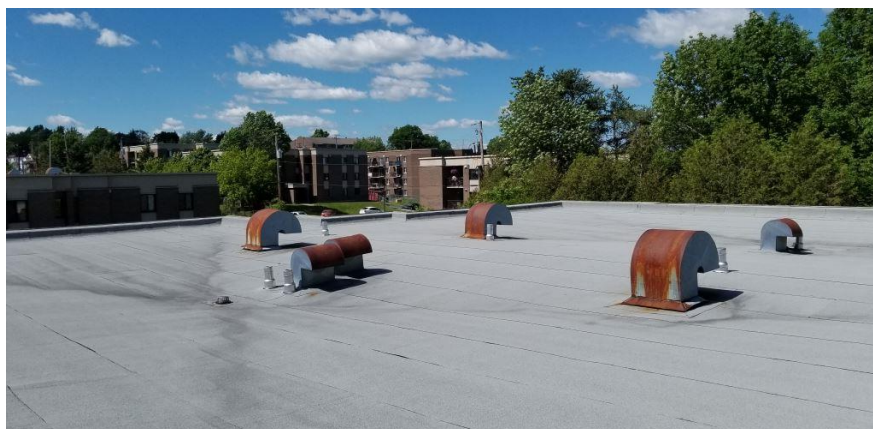
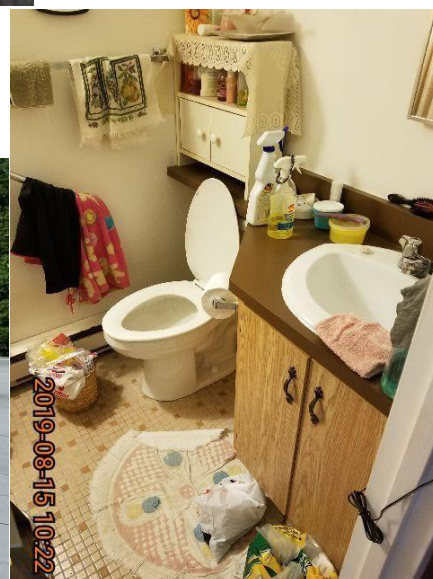
Ensemble immobilier : 1459

- 56% des travaux (1 547 415\$) : Remplacer la couverture de tous les bâtiments et les sorties mécaniques, et de toutes les portes extérieures.
- 21% des travaux (587 368\$) : Réfection des cuisines, salles de bain et revêtement de plancher.

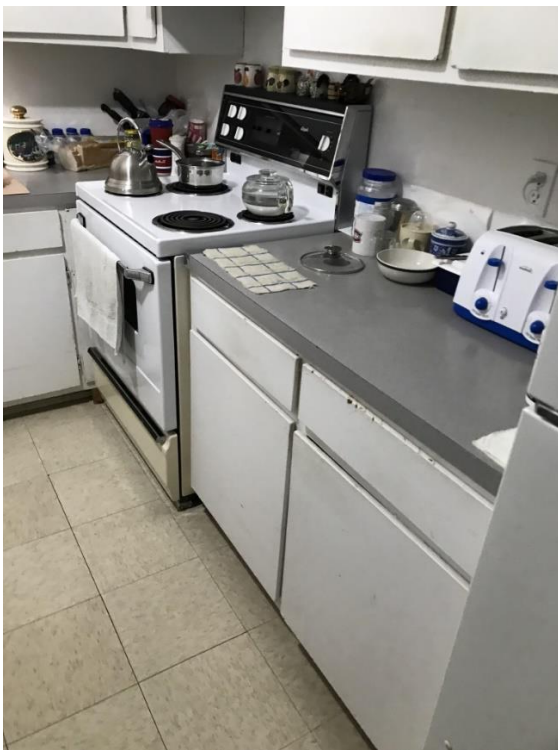
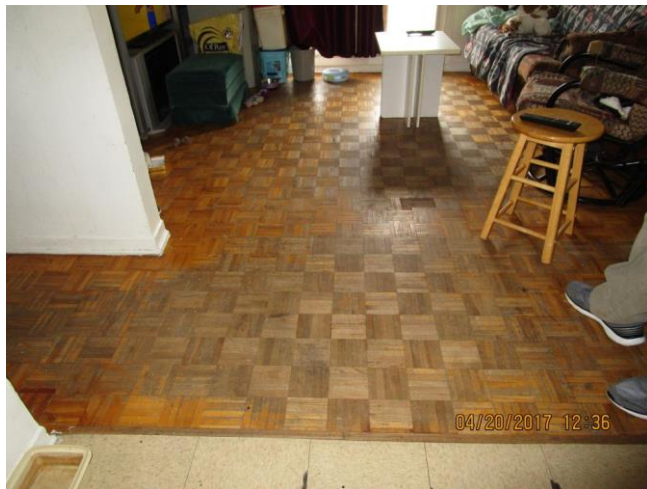
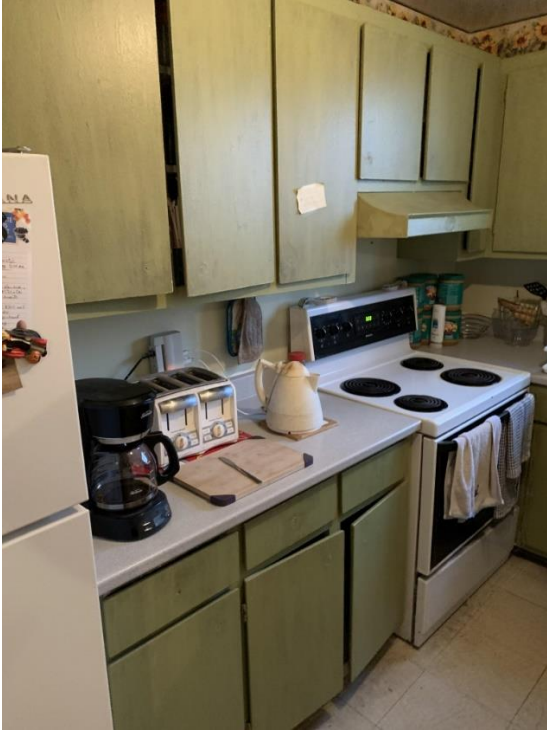
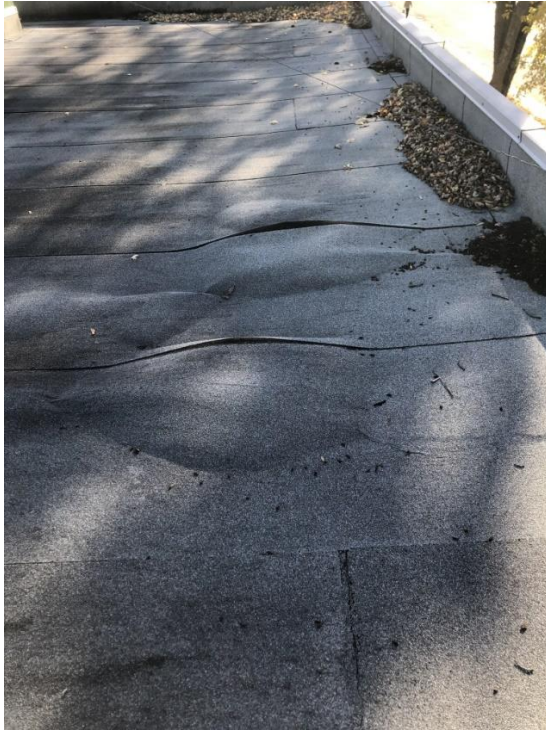
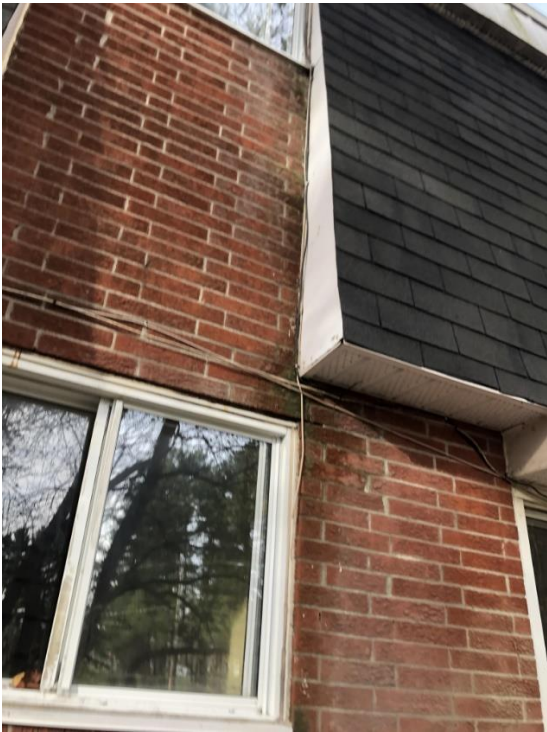
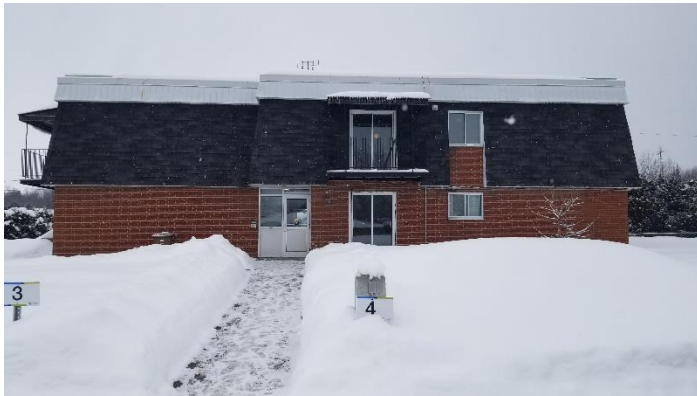
Ensemble immobilier : 1154

- 7% des travaux (35 420\$) : Portes et fenêtres à remplacer.
- 76% des travaux (376 255\$) : Réfection de la toiture.
- 5% des travaux (23 885\$) : Réfection ponctuelle des logements.

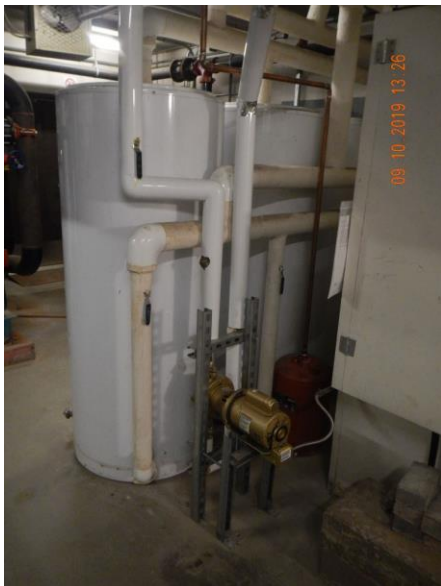
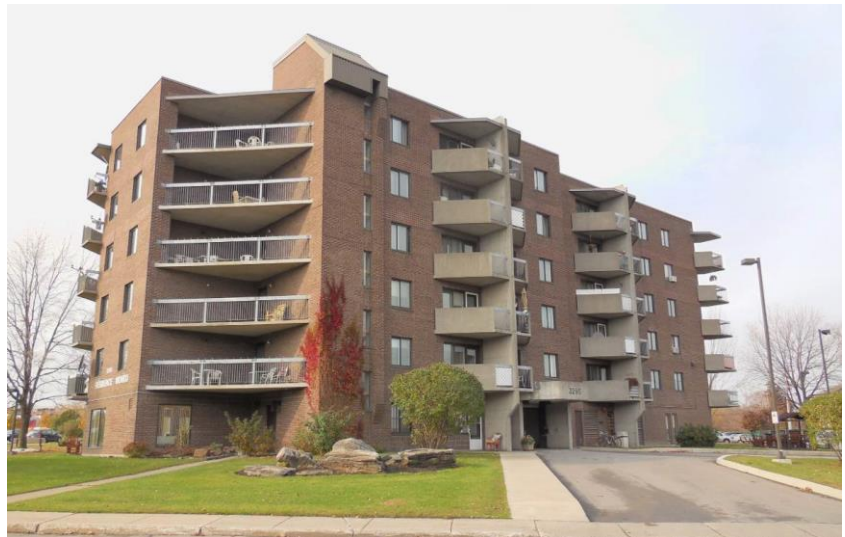
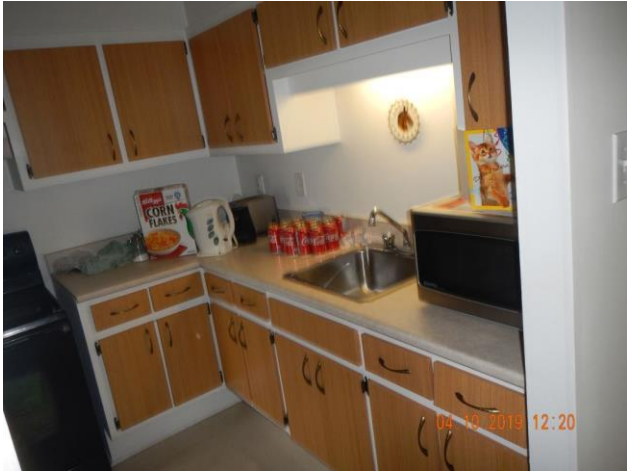
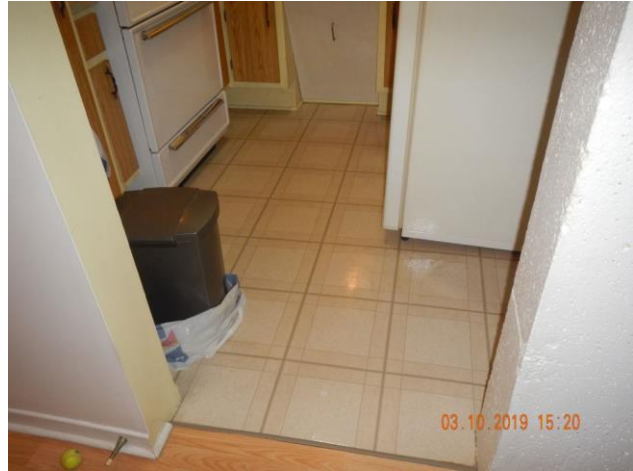
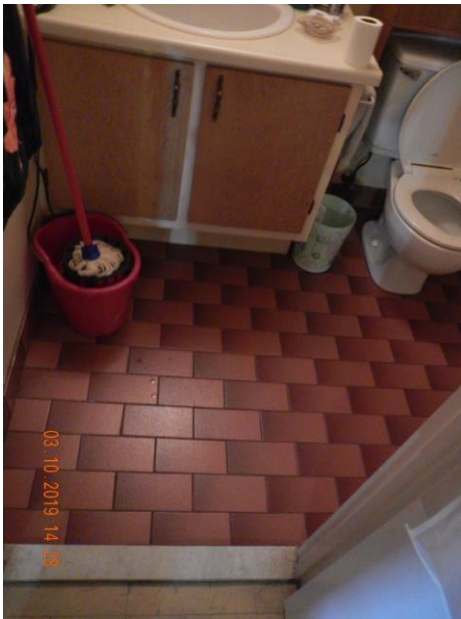
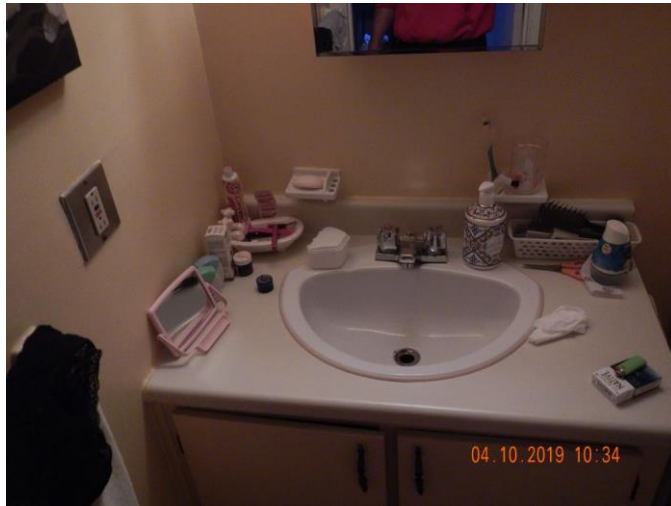
Ensemble immobilier : 1741

- 21% des travaux (767 800\$) : Remplacer la tuyauterie de distribution d'eau potable et de drainage.
- 56% des travaux (2 078 545\$) : Réfection des logements.
- 10% des travaux (362 679\$) : Rejointoiement de la maçonnerie.
