## 2. Partie 1 - Secteur du ruisseau en milieu urbain

La zone à l'étude est la zone urbanisée du ruisseau Bertrand qui est bornée par le lac à proximité de la route Fraser et la rivière Chaudière. (Figure 2.1).

# 1. Introduction

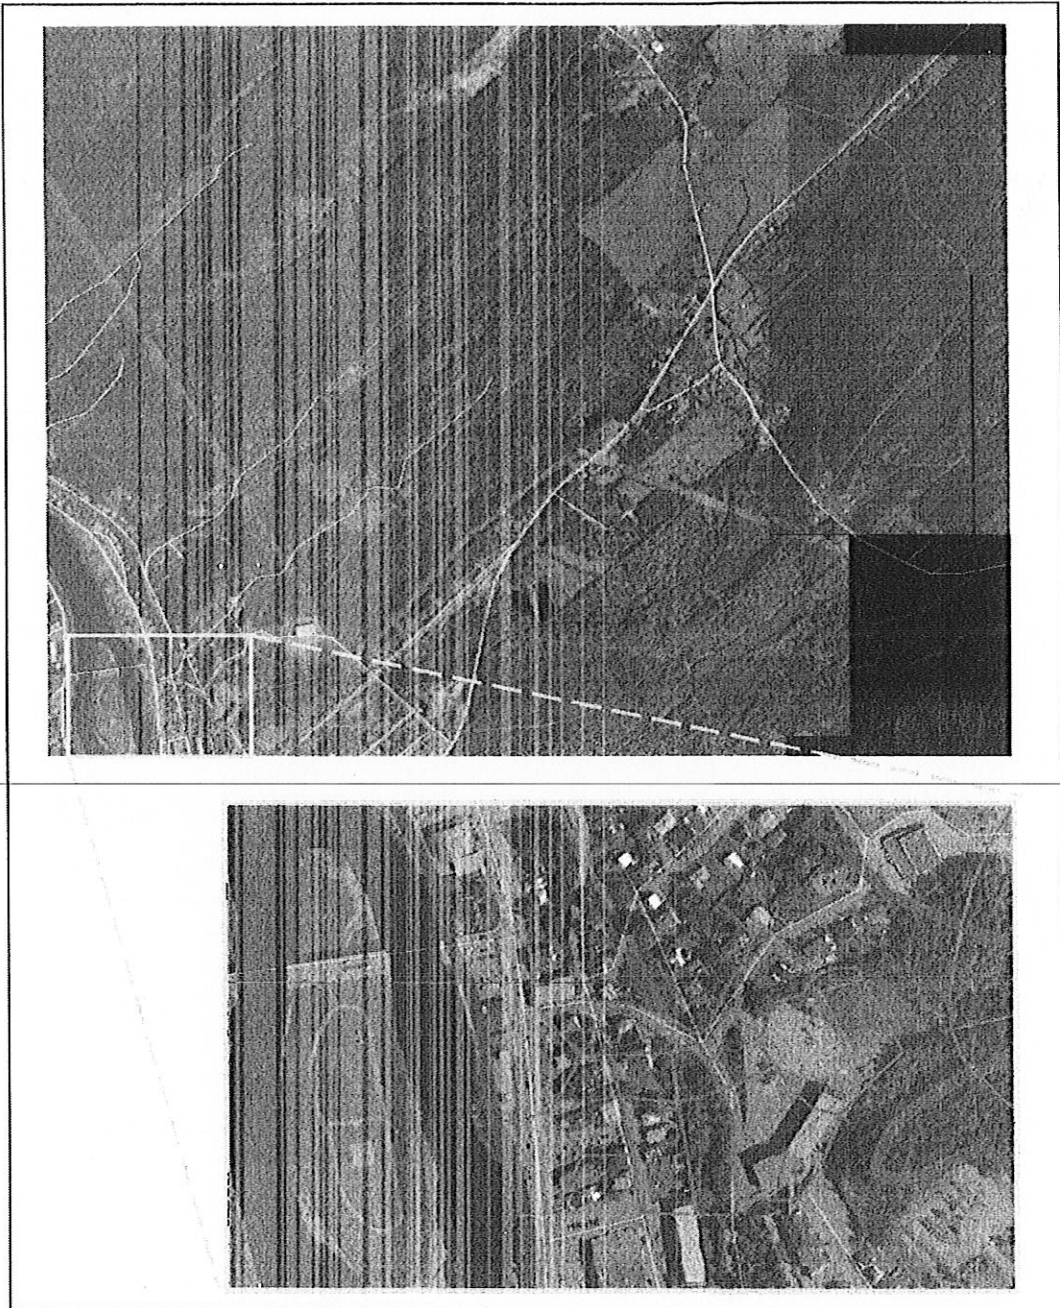
Figure 2.2 Sous-bassins versants du ruisseau Bertrand définis pour le modèle d'écoulement

Les sous-bassins versants (Figure 2.2) ont été délimités à partir des courbes de niveau établies par le ministère des Ressources naturelles du Canada. Les caractéristiques du sol et du territoire (usage du sol, capacité de drainage du sol, pente d'écoulement, réseau d'écoulement) ont été déterminées à l'aide des orthophotographies et des cartes pédologiques. Ces informations ont permis de déterminer le ruissellement et les apports d'eau générés par chaque sous bassin suite au passage

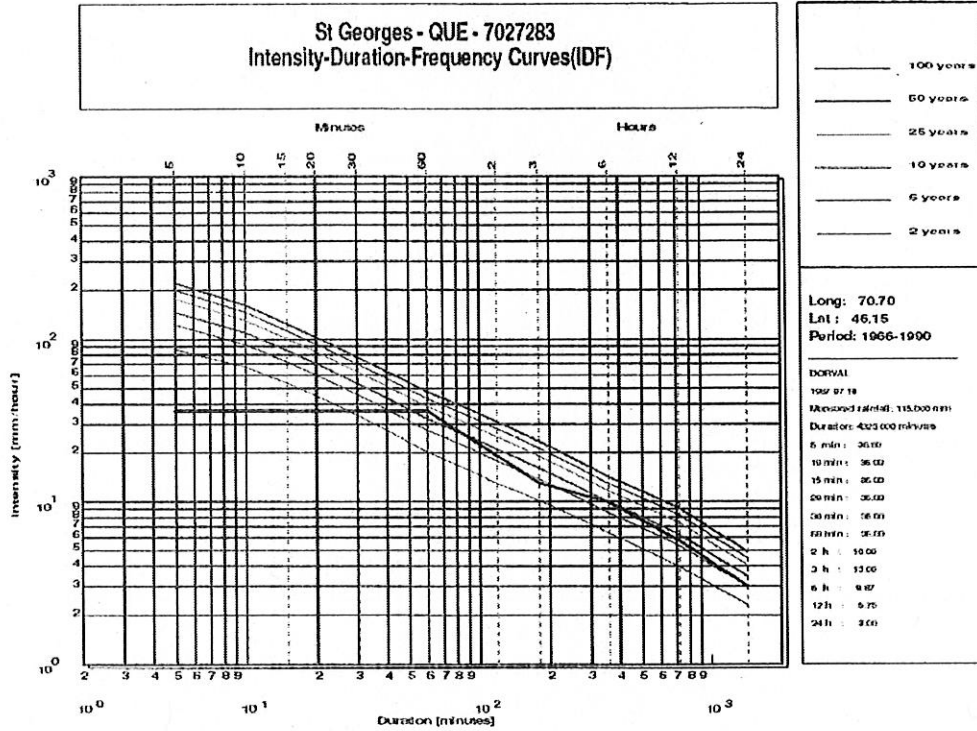
**Figure 2.4 Analyse statistique (trait noir) de deux événements de pluies : 5 au 7 août 2003 (haut) et 1<sup>er</sup> au 3 août 2008 (bas) (basée sur des données pluviométriques horaires)**

Afin de valider le modèle de simulation, celui-ci a été calé en utilisant des pluies réelles enregistrées à la station pluviométrique de Beauceville (#7028754) survenues du 5 au 7 août 2003 et du 1<sup>er</sup> au 3 août 2008. L'analyse statistique de ces pluies est présentée à la figure 2.4 (présenté sur les courbes IDF de Saint-Georges). Il est à noter que cette analyse sous-estime les récurrences car des données pluviométriques aux 15 minutes sont recommandées pour ce type d'analyse. À cet effet, le calage est réalisé à partir de données disponibles. Dans le cadre du présent mandat, des données horaires ont été utilisées puisque celles de 15 minutes n'étaient pas disponibles. La figure 2.4 montre que la pluie du mois d'août 2003 avait une récurrence d'au moins 25 ans alors que celle du mois d'août 2008 avait plutôt une récurrence d'au moins 10 ans.

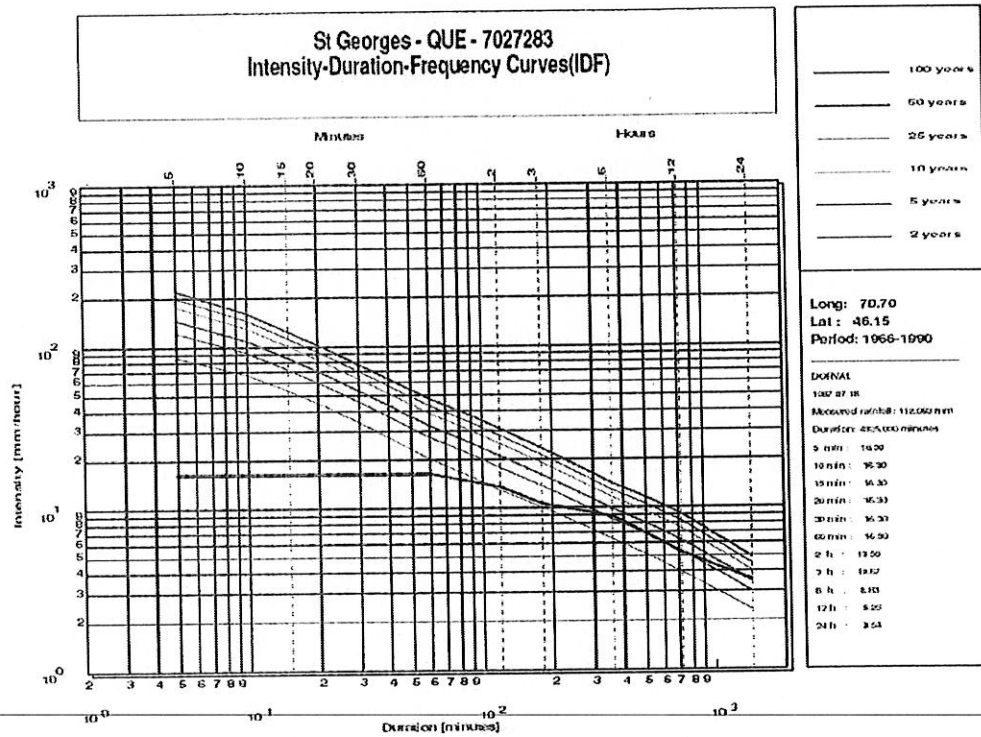
Figure 3.2 Analyse statistique (trait noir) de la pluie du 1<sup>er</sup> au 3 août 2008 (basée sur des données pluviométriques horaires de Beauceville reportées sur la courbe IDF de Saint-Georges)

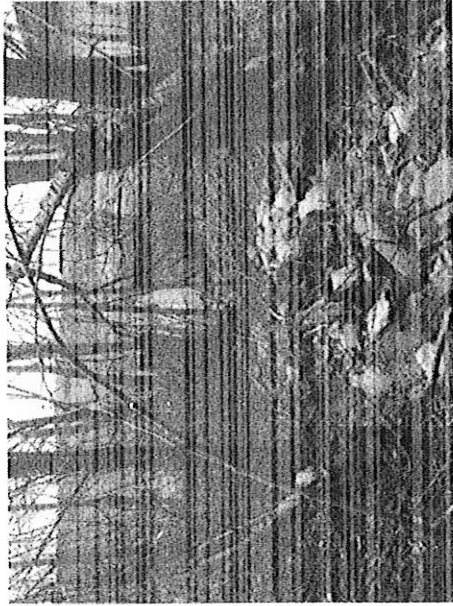
**Photo 6.7 Fissure sous la 9<sup>e</sup> avenue signalant la présence de la conduite 450 mm Ø près de la surface**

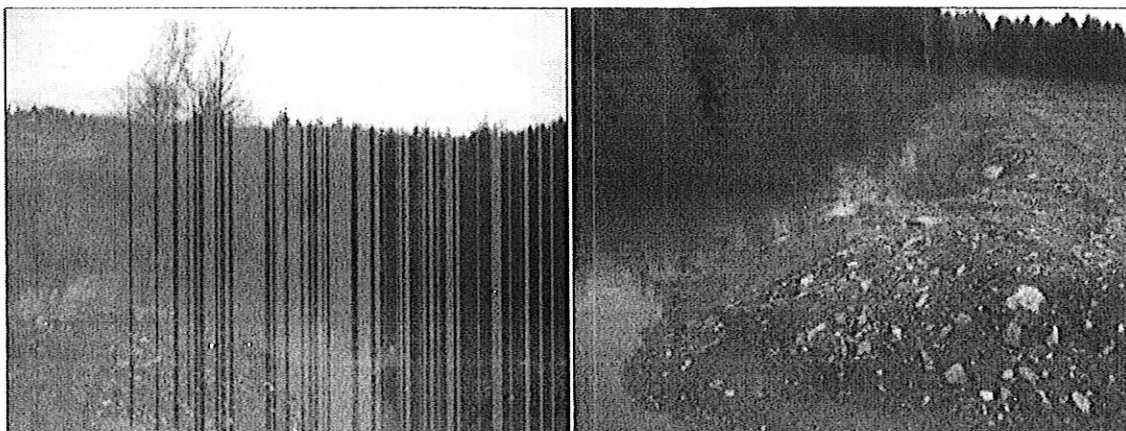
Les vitesses élevées d'écoulement sont responsables du transport des pierres qui provoquent l'obstruction des ponceaux et de l'entrée des conduites. Le secteur situé à l'aval de la carrière est particulièrement problématique en raison du sol constitué principalement de matériaux de remblai (voir photo 2.6). La présence d'un petit plan d'eau (photos 2.8), situé juste à l'amont du talus, joue le rôle de bassin de sédimentation. En effet, lors de débits importants dans le ruisseau, les grosses particules et les pierres ayant été entraînées sont interceptées à l'intérieur de ce plan d'eau. La zone critique se situe donc à l'aval de ce petit bassin et correspond au talus constitué de matériaux de remblai.

## Photos 2.8 Plan d'eau situé sur les terrains de la carrière

L'aménagement d'un enrochement adéquat pouvant résister aux vitesses d'écoulement du ruisseau générées lors d'évènements pluvieux d'envergure, préviendrait le transport de matériaux à partir du haut de talus jusqu'à l'entrée du ponceau de la 19<sup>e</sup> Avenue.

Nous recommandons d'effectuer la stabilisation du ruisseau à l'aide de pierres de gros calibres sur une longueur approximative de 225 mètres avec une pente moyenne de 22 %. L'enrochement devra être de calibre suffisamment gros pour résister aux vitesses attendues. Les calibres des pierres devront varier entre 200 mm et 1 000 mm selon les calculs préliminaires. Les travaux incluraient les ouvrages suivants :
