**Commission d'enquête
sur le viaduc
de la Concorde**

Québec

L'effondrement du viaduc de la Concorde, le 30 septembre 2006, a entraîné dans la mort cinq personnes et fait six blessés. Cette catastrophe aura bouleversé à tout jamais la vie des blessés et celle des proches de toutes les victimes. L'événement a touché la conscience d'un grand nombre de personnes parce qu'il était à la fois tragique, inhabituel et inacceptable. Il fallait absolument identifier la racine même des causes de l'effondrement afin de proposer les mesures qui doivent être prises pour en empêcher toute répétition.

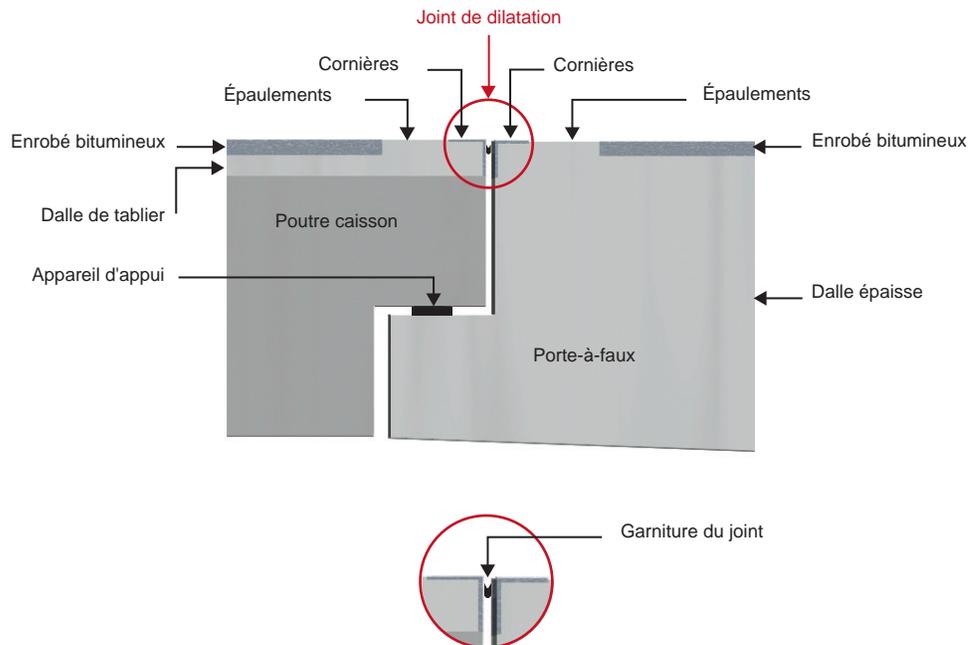
Les poutres-caissons formant la partie centrale du tablier reposent sur des chaises situées à l'extrémité des porte-à-faux, directement en-dessous des joints de dilatation (figure S.1). L'extrémité des porte-à-faux est une zone particulièrement complexe de transfert de charges. Or, les joints de dilatation sont des pièces très exposées qui perdent souvent leur étanchéité au fil des années de service, ce qui favorise la rétention de l'eau et de sels fondants ainsi que l'accumulation de débris sur la chaise. Cette vulnérabilité est d'autant plus importante qu'il est impossible d'inspecter et d'entretenir les chaises, sauf à leurs extrémités, à moins de soulever le tablier. Cette opération aurait nécessité l'interruption de la circulation aussi bien sur le boulevard de la Concorde que sur l'autoroute 19. Les joints de dilatation et l'extrémité du porte-à-faux constituent donc une zone critique sur ce type d'ouvrage et commandent une attention plus grande au moment des inspections et de l'entretien.

Figure S.1 Schéma illustrant la position du joint de dilatation au-dessus de la chaise

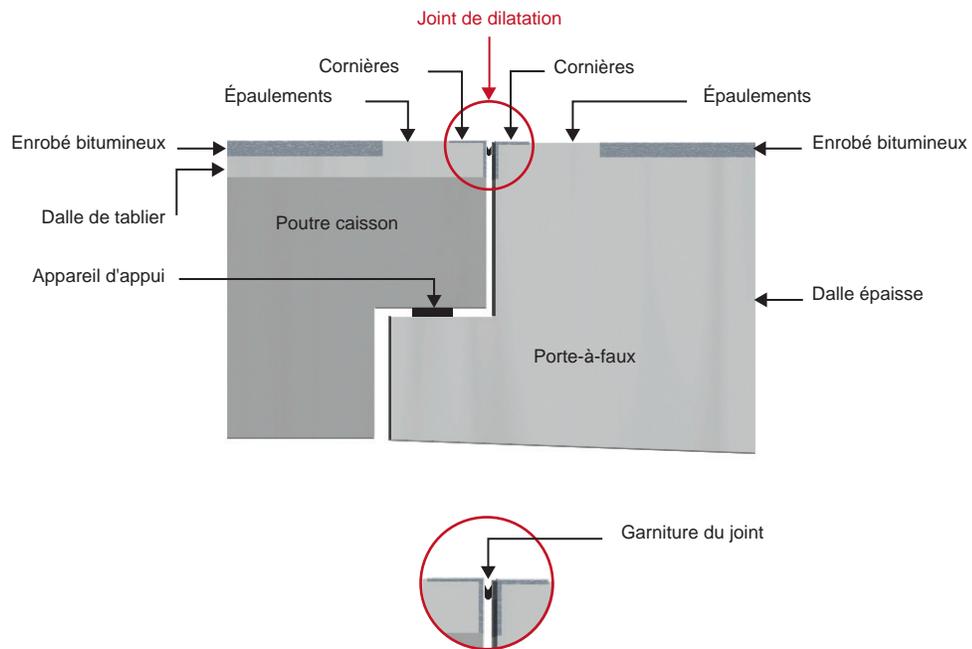
Figure 2.17 Schéma illustrant la position du joint de dilatation au-dessus de la chaise

Par ailleurs, les poutres-caissons reposent sur des chaises situées à l'extrémité des porte-à-faux, directement en-dessous des joints de dilatation (figure 2.17). Or, ces joints sont des pièces vulnérables qui, une fois endommagées, perdent souvent leur étanchéité, ce qui favorise l'accumulation de l'eau, de sels fondants et de débris sur la chaise. La vulnérabilité est d'autant plus importante qu'il est impossible d'inspecter et d'entretenir

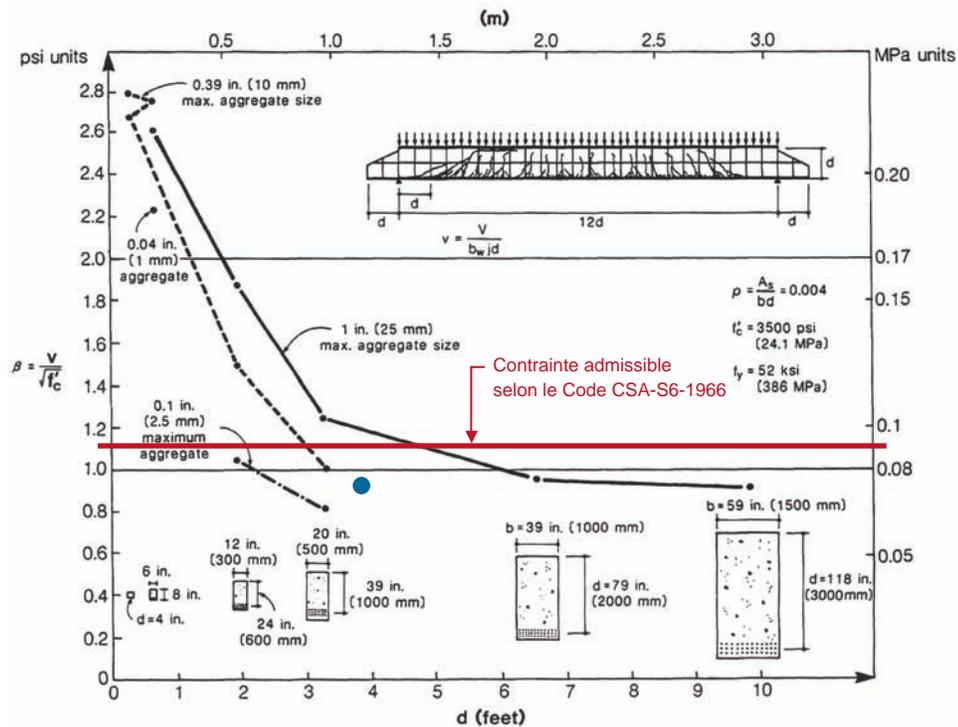
L'effet d'échelle sur la résistance en cisaillement est un phénomène qui a été étudié notamment au Japon par Shioya en 1989 (figure 5.2). La théorie a été développée par Collins et Mitchell⁶ et l'effet d'échelle a été introduit dans le Code canadien en 1994 (CSA-A23.3-1994) et dans le Code canadien sur les ponts en 2000 (CSA-S6-2000).

Figure 5.2 Effet d'échelle affectant la résistance en cisaillement⁷

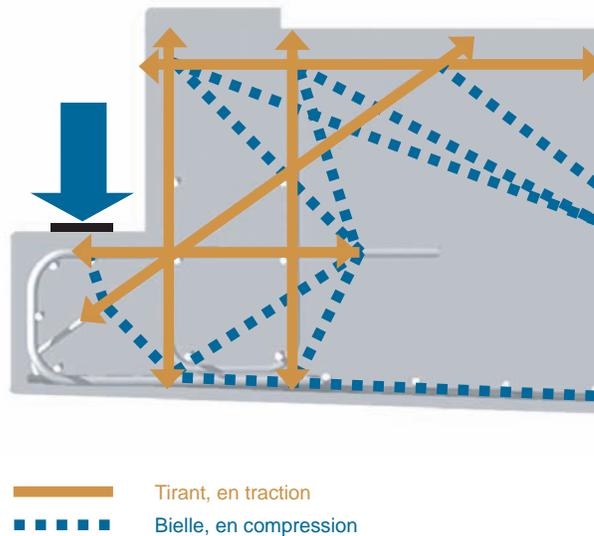
Les codes de conception modernes pour les ouvrages en béton armé s'appuient sur la théorie des modèles par bielles et tirants, « Strut and Tie Model », pour le calcul des régions perturbées. Ce modèle a été développé par Collins et Mitchell. Il fut introduit dans le Code canadien en 1984 (CSA-A23.3-1984) et dans le Code canadien sur les ponts en 2000 (CSA-S6-2000). La figure 5.3 illustre l'analyse de la zone perturbée du porte-à-faux du viaduc de la Concorde à l'aide de la théorie des bielles et tirants.

Figure 5.3 Analyse de la zone perturbée du porte-à-faux du viaduc de la Concorde, à l'aide de la théorie des bielles et tirants⁸

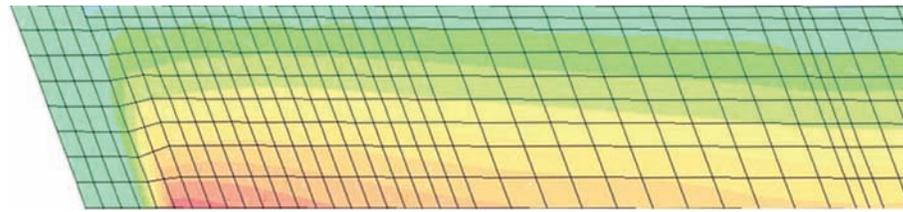
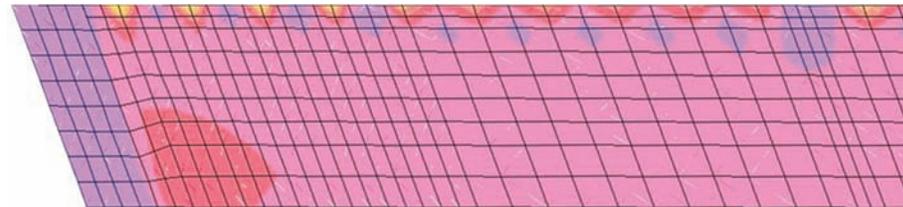
Figure 5.4 Distribution du moment de flexion et de l'effort tranchant dans le porte-à-faux du viaduc de la Concorde sous la charge morte, illustrant la concentration des contraintes dues au biais¹²
