L'ASSOCIATION INTERNATIONALE DES TRAVAILLEURS EN PONTS, EN FER STRUCTURAL D'ORNEMENTAL ET D'ARMATURE, LOCAL 711

PROJET DE LOI N 51

MÉMOIRE PRÉSENTÉ À LA COMMISSION DE L'ÉCONOMIE ET DU TRAVAIL.

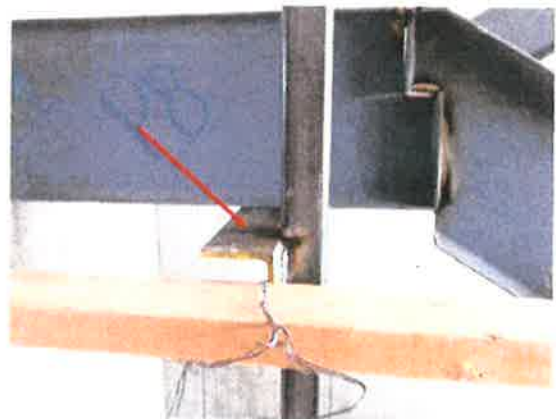
Figure 10 — Exemple d'un angle de soutien temporaire installé sur une colonne de soutien

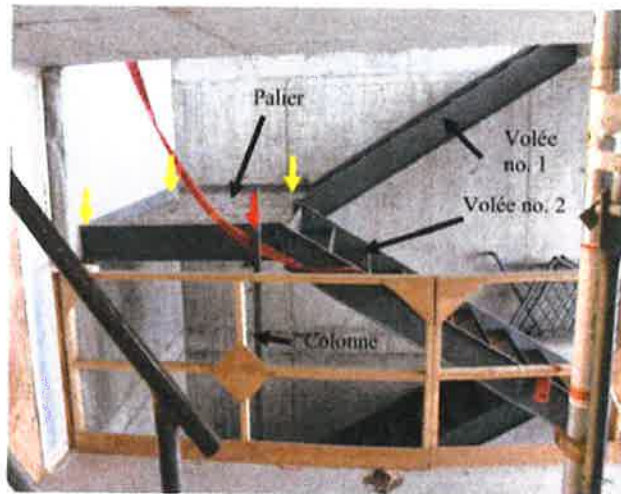
Figure 1 – Escalier métallique typique en cours de construction trouvé dans l'immeuble associé à l'incident (avec colonne temporaire comportant un fer angle)

Lors de l'installation de l'escalier métallique sur le chantier de construction, un palier situé entre le 7^{ème} et le 8^{ème} étage et supporté par 4 points d'appui, dont une colonne de soutien (flèche rouge à la figure 1) et 3 supports ancrés aux murs de béton (flèches jaunes à la figure 1) de la cage d'escalier située au sud du bâtiment, a basculé emportant avec lui un travailleur vers le palier inférieur situé entre le 6^{ème} et le 7^{ème} étage.

En effet, les deux volées de marche (une volée no 1 menant vers le haut et une volée no 2 vers le bas, voir figure 1) étaient appuyées sur ce palier impliqué dans l'incident. Une soudure temporaire récemment faite pour tenter de supporter le palier sur la colonne (flèche rouge de la figure 1) a cédé, déstabilisant l'équilibre de l'assemblage métallique en enlevant soudainement ce 4^{ème} point de support relié à la colonne.

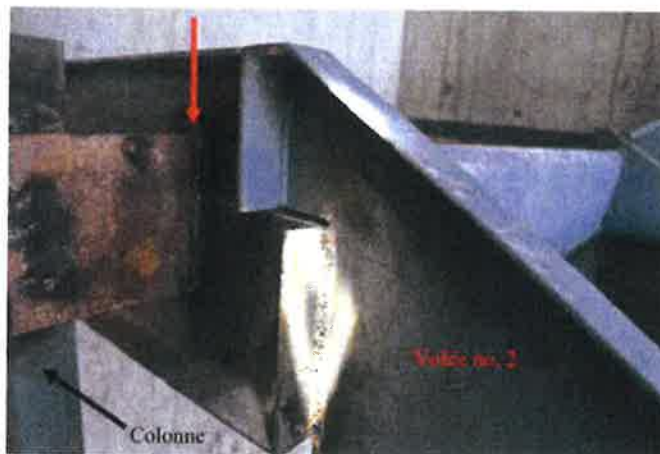
Figure 2 – Support permanent typique (plaque) soutenant l'extrémité du palier ne pouvant pas être maintenu par les murs de béton de la cage d'escalier (la flèche rouge illustre l'orientation de la force que la colonne devait supporter)

Or, les dessins nos P1 et E102 illustrant l'escalier réalisés par *Métal Méroc*, n'étaient pas scellés par un ingénieur. À la revue des dessins des escaliers métalliques, ils mentionnaient seulement les détails de l'assemblage permanent, tel qu'illustré à la figure 2 plus haut, soit une tubulure carrée de 50 mm x 50 mm (2 po x 2 po) avec une plaque de 100 mm x 200 mm (4 po x 8 po). Or, aucun détail n'était disponible sur le dessin de construction concernant l'assemblage temporaire associé à l'incident, soit une tubulure carrée de 50 mm x 50 mm (2 po x 2 po) avec un fer angle de 75 mm x 75 mm (3 po x 3 po) soudés ensemble. Selon nous, il aurait été nécessaire d'y ajouter les détails de fabrication du support temporaire également sur les dessins. Même le volet temporaire de l'assemblage fait partie du champ de pratique de l'ingénieur et devrait être considéré au même niveau de risque que l'assemblage permanent. L'article 4.3.2 de la norme CSA S16-09 et la section 4.1.1 de la CSA W59-03 résumant bien ces dernières exigences.

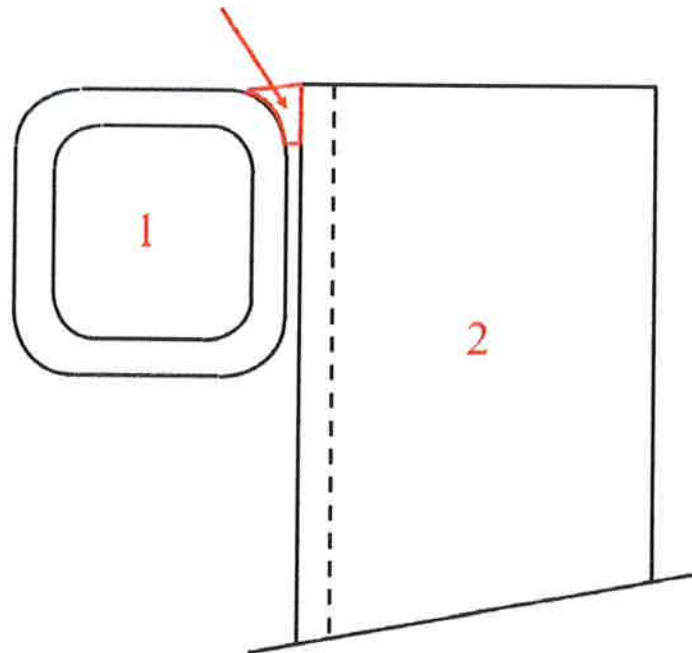
Figure 8 – Vue de plan des 2 pièces, la flèche rouge pointe la soudure en demi-V à rebord tombé à réaliser (la région rouge illustre une soudure conforme à la norme CSA)

- La soudure n'avait aucune pénétration à l'intérieur du demi-V à bord tombé généré par l'assemblage (figure 5);

La soudure impliquée dans l'accident tentait de fusionner la tubulure (pièce no 1) au fer angle (pièce no 2), tel qu'illustré à la figure 8 (la soudure pointée par la flèche rouge était l'objectif du soudeur), mais aucune pénétration n'a été observée.

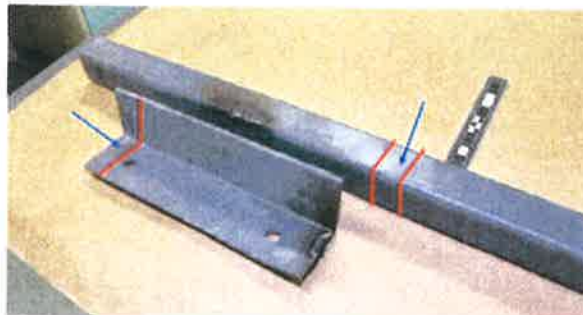
Figure 9 – Les flèches bleues pointent les échantillons prélevés sur la colonne et le fer angle pour fins d'analyse et les lignes rouges, les lignes de coupe

À la lumière des certificats de coulée reçus par *Métal Méroc* ainsi que d'une analyse chimique effectuée sur deux échantillons prélevés sur les pièces associées à l'accident (figures 9 et 10), les aciers utilisés pour la tubulure carrée (pièce no 1 à la figure 8) et le fer angle (pièce no 2 à la figure 8) rencontraient les exigences de la norme du CSA G40.21 Grade 44W/50W pour le fer angle et ASTM A500 Grade B/C pour la tubulure. Le fer angle avait les dimensions suivantes, 75 mm x 75 mm x 6 mm (3 po X 3 po X ¼ po) d'épaisseur et la tubulure avait, quant à elle, 50 mm x 50 mm x 5 mm (2 po X 2 po X 3/16 po) d'épaisseur.

Autre fait important, lors de la réalisation de la soudure impliquée dans l'incident, de l'eau de pluie coulait dans la cage d'escalier et mouillait les surfaces à souder, selon les informations reçues. Aussi, une peinture d'apprêt grise recouvrait les régions à souder selon nos observations (voir figure 9). La soudure à l'étude aurait donc été réalisée dans ces mauvaises conditions. Or, selon le CSA W59, paragraphe 5.3.1 (confirmé par CSA S16-09, art. 24.4):

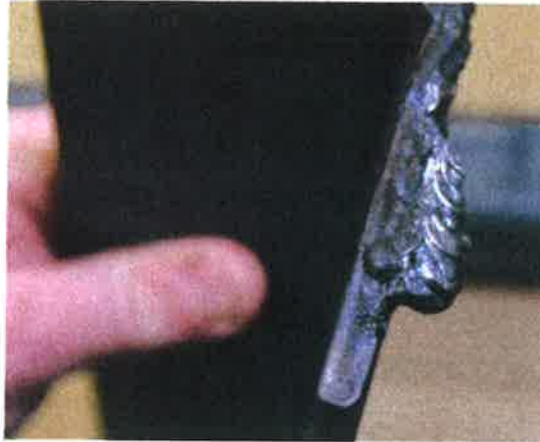
Figure 11 – Profil de surface de la soudure

basse, soit environ 74 000 PSI. Donc il est beaucoup plus probable, sur la base de ces résultats de dureté, que l'électrode utilisée pour la soudure à l'étude ait été une E7018 plutôt qu'une E6011.
