SOCIÉTÉ D'HABITATION DU QUÉBEC

RAPPORT PRÉSENTÉ AU MINISTRE  
PAR LE COMITÉ INTERMINISTÉRIEL SUR LA MÉRULE PLEUREUSE

# ÉTAT DE LA SITUATION SUR LA **MÉRULE PLEUREUSE** AU QUÉBEC

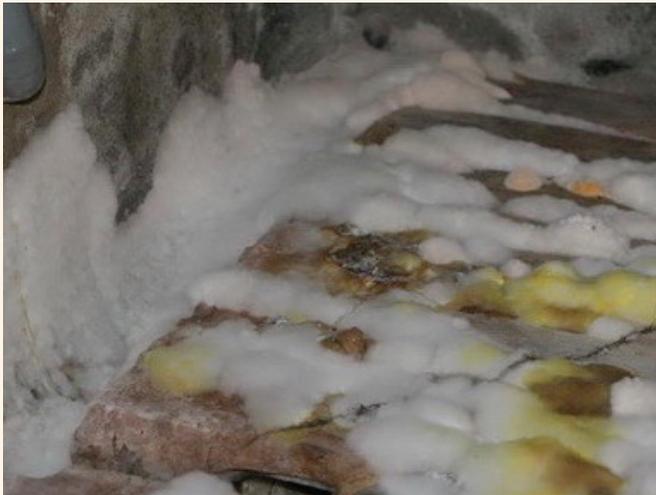
Figure 1 : Exemple de mycélium  
Source : Patrick Laurent

Au début de sa croissance, la mérule s'étend sous la forme d'un ensemble de filaments de consistance ouateuse ou laineuse, lesquels en s'agglomérant forment le mycélium, visible à l'œil nu (voir les figures 1 et 2). C'est le contact du mycélium avec le bois humide qui permet au champignon d'absorber les éléments nutritifs dont il a besoin pour croître.

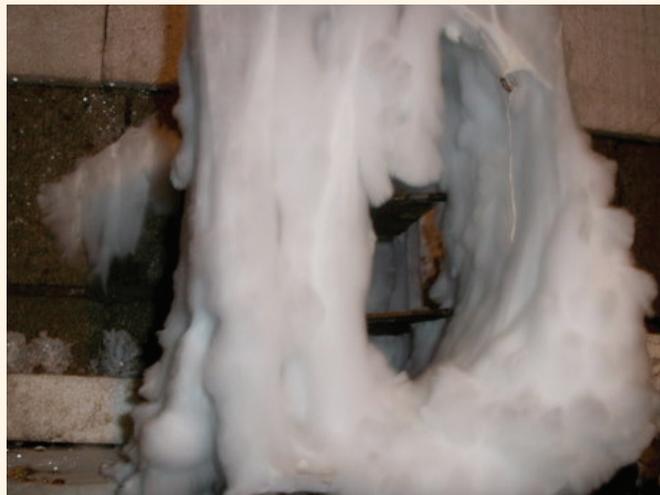
Figure 2 : Exemple de mycélium  
Source : Patrick Laurent

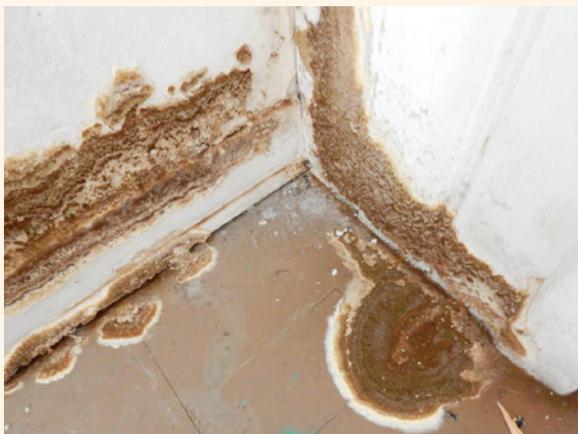
Figure 3 : Exemple de sporophores  
Source : Patrick Laurent

Par la suite, si les conditions du milieu deviennent défavorables à la production de mycélium (par exemple, par une diminution de l'humidité ou l'absence de substrat nutritif), des structures en forme de crêpes, appelées sporophores, se forment parfois. Ces sporophores, qui sont en fait la fructification du champignon, peuvent mesurer de quelques dizaines de centimètres à deux mètres de large (voir les figures 3 et 4). Les sporophores produisent des spores (plus spécifiquement des basidiospores) qui peuvent se disperser dans l'air et qui servent à assurer la reproduction du champignon.

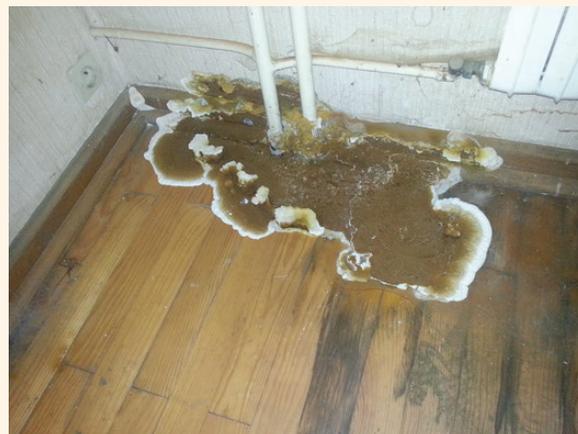
Figure 4 : Exemple de sporophores  
Source : Patrick Laurent

C'est la formation de mycélium ou la présence de sporophores sur les surfaces exposées telles que la maçonnerie, les plinthes et les cadres de portes qui permettent de remarquer la présence de la mérule dans un bâtiment, alors que les surfaces non apparentes et confinées sont déjà colonisées. Cependant, la plupart du temps, le mycélium ne forme pas de sporophores.

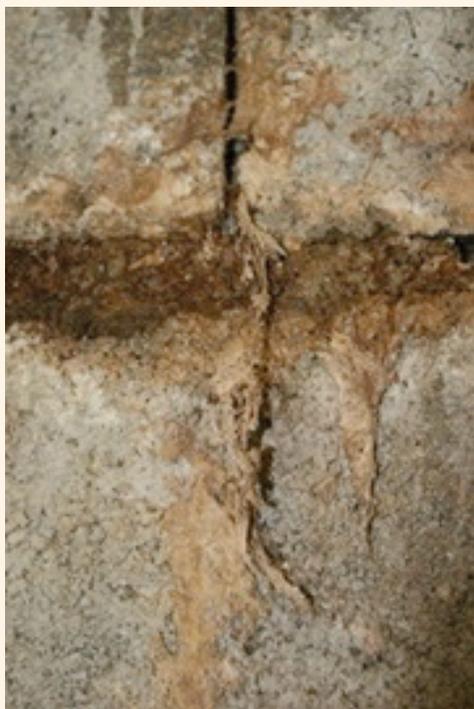
Figure 5 : Exemple de cordons mycéliens sporophores s'infiltrant à travers les joints de maçonnerie

Par ailleurs, la particularité de la mэрule est qu'elle est capable de s'infiltrer à travers les joints de maçonnerie et de transporter, sur plusieurs mètres, par les cordons mycéliens, l'eau et les nutriments du milieu humide qu'elle a colonisé initialement, et de dégrader ensuite du bois non humide (voir figure 5). Cette caractéristique fait en sorte qu'il existe un risque de propagation de la mэрule entre deux bâtiments séparés par un mur mitoyen. C'est pourquoi il est important de procéder à des correctifs rapidement pour éviter la propagation du champignon vers d'autres bâtiments.

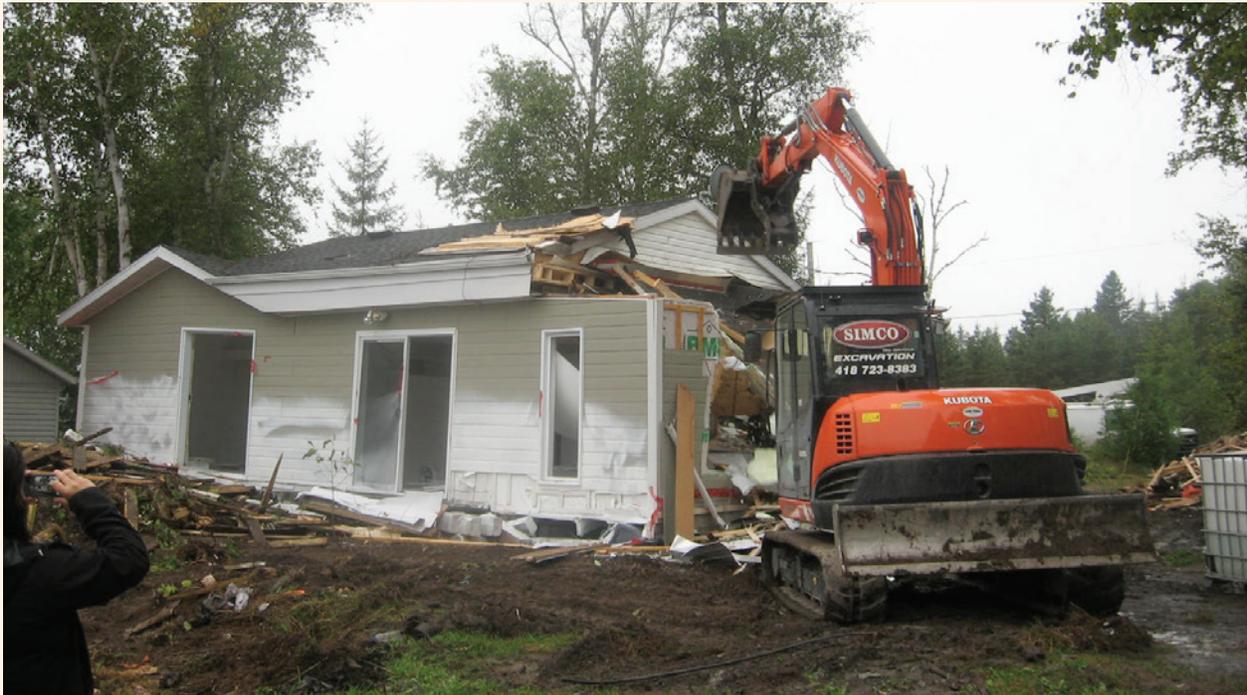
Figure 6 : Démolition d'une maison contaminée  
Source : SHQ

Les travaux préparatoires à la démolition ont démontré que la maison ne répondait pas aux règles de l'art de construction. La maison était appuyée sur des cages de bois posées directement sur le sol et des contreplaqués fermaient l'espace sous la maison. L'humidité était retenue dans le vide sanitaire par l'uréthane giclé (sous la face du plancher et les parois verticales) et la ventilation était insuffisante. Le vide sanitaire présentait plusieurs signes d'humidité : présence de moisissures, boulons et métaux rouillés, bois pourri et bois humide. Cette humidité excessive aurait été amplifiée à la suite de l'augmentation du niveau du lac au printemps 2014.

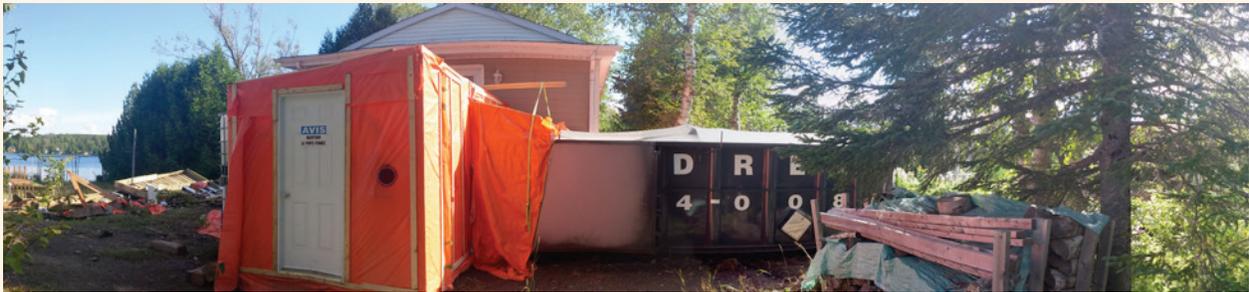
Figure 7 : Mesures de précaution  
Source : SHQ

Les entreprises responsables de l'exécution des travaux ont proposé le protocole de décontamination et la procédure de démolition. Les mesures du protocole mises en place étaient inspirées de celles généralement utilisées pour les moisissures et pour l'amiante, alors que ce dernier n'était pas présent. Le nombre limité d'intervenants disponibles pour effectuer les travaux ainsi que les mesures strictes (s'apparentant au protocole sur l'amiante) pour éviter la contamination environnementale lors du chantier de même que pour le transport et la disposition des matières contaminées ont fait en sorte que le coût de démolition a été plus élevé que pour une maison non contaminée.
